## EINSATZ IN DAS GEBIET DES AFYON - SULTANDAGI ERDBEBENS VOM 03. FEBRUAR 2002

*Clemens Ende*<sup>1</sup>, *Yahya Y. Bayraktarli*<sup>2</sup>

<sup>1</sup> Erdbebenzentrum, Bauhaus-Universität Weimar    <sup>2</sup> Universität Karlsruhe

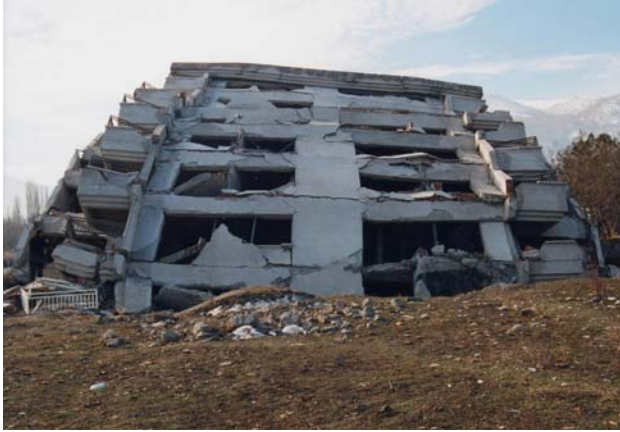
**Abb. 2.** Totalschaden eines 8-geschossigen Wohnhauses

Ursachen waren konstruktive und baustoffliche Mängel, die auch am Einsturz eines 8-geschossigen Wohngebäudes in (Abb. 2 und 3) beobachtet werden konnten. Im Nachbarwohngebiet erlitten die meisten Mauerwerksbauten den Schadensgrad 3, einige 4 bis 5 (EMS-98). Häufigste Ursache für diese Schäden waren weiche Geschosse (z. B. Läden oder Werkstätten im Erdgeschoss) und unzureichend bemessene Wände (Abb. 4). Charakteristisch für diese Gegend sind zweischalige Außenwände mit einer Dämmschicht, wobei beide Mauerwerksschalen nicht miteinander verbunden sind und meistens die Stoßfugenvermörtelung fehlt. Im selben Wohngebiet befanden sich auch Gebäude, die kaum Schäden aufwiesen. Dazu zählt auch das 2 1/2-geschossige Haus in Abbildung 5, das vom selben Bautyp wie das in Abbildung 4 dargestellte Gebäude ist, aber nicht das schwache Erdgeschoß besitzt.

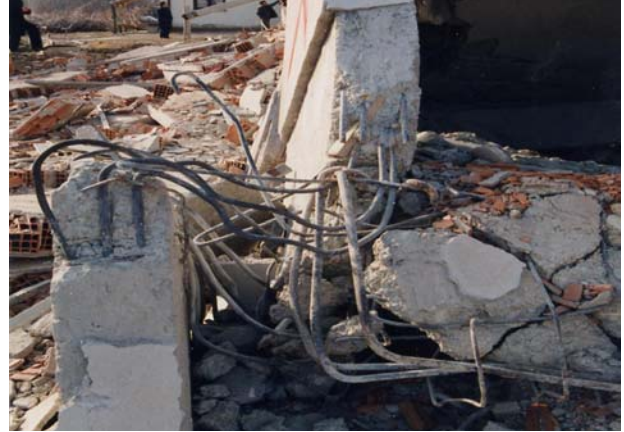
**Abb. 3.** Detail zu Abb. 2, Anschluß Riegel - Wand

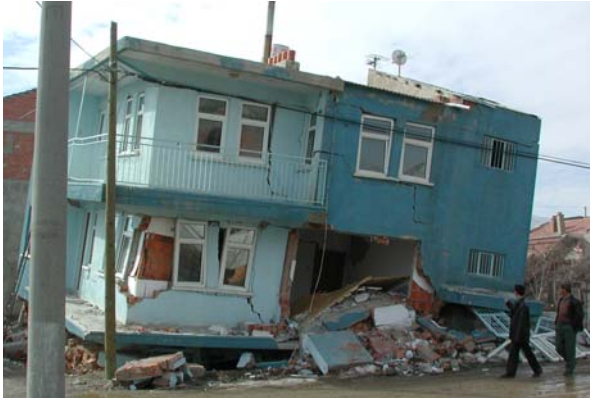
**Abb. 4.** 3-geschossiger Mauerwerksbau

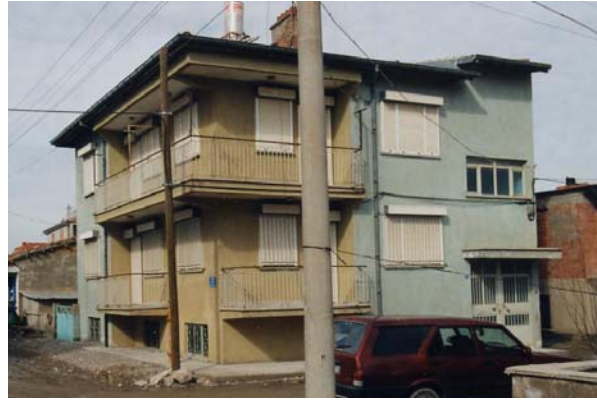
**Abb. 5.** 2 1/2-geschossiger Mauerwerksbau

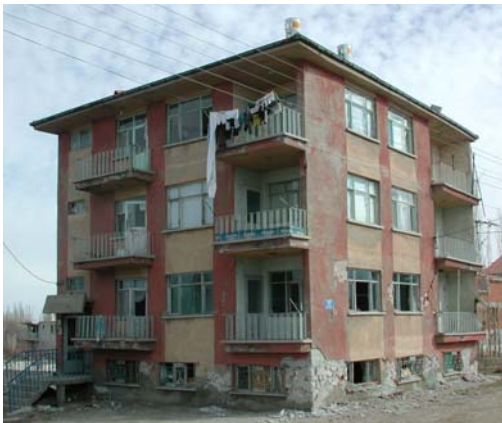
**Abb. 6.** 4-geschossige "Mischbauweise"

Auffällig waren auch "Mischbauweisen" im Sinne der Kombination verschiedener Mauerwerksarten (Abb. 6 und 7).

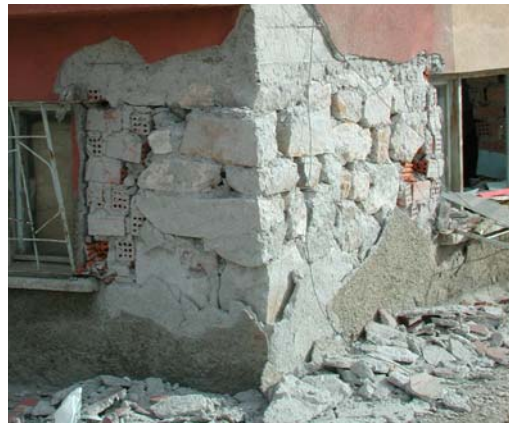
**Abb. 7.** Detail aus Abb. 6, Kombination Bruchsteinmauerwerk mit Hohlziegeln

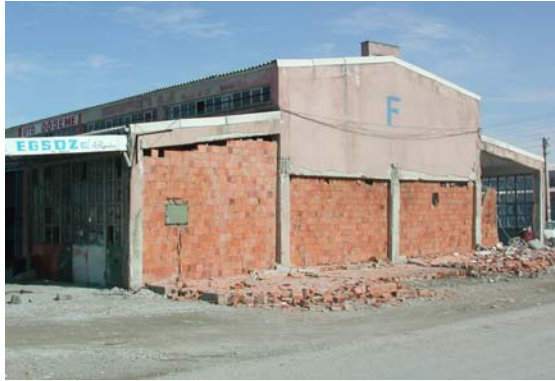
Das im Osten gelegene Industriegebiet von Cay bestand aus mehreren Stahlbetonrahmenhallen (Abb. 8). Die Mehrzahl der Hallen stürzte ein (siehe Bsp. in Abb. 9). Hauptursache für das Versagen der Konstruktion war die massive Dachkonstruktion auf zu gering bemessenen Stützen, fehlende Rahmenwirkung und das Herausfallen der Querwände (Abb. 8). Eine weitere Ursache für die hohe Anzahl von geschädigten Bauwerken verschiedenster Bauweisen in Cay ist zurückzuführen auf die unmittelbaren Nähe zum Epizentrum und der damit zu erwartenden höheren Bodenbeschleunigung.

**Abb. 8.** *Geschädigte Stahlbetonhalle*

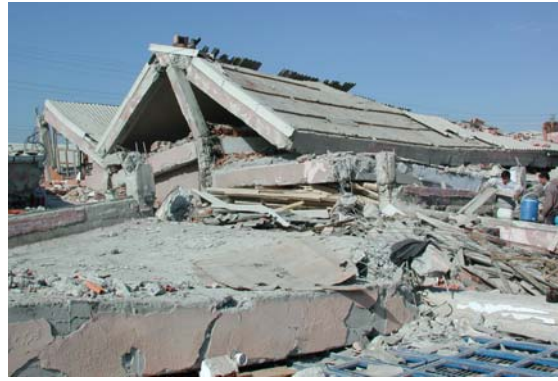
**Abb. 9.** *Eingestürzte Stahlbetonhalle*

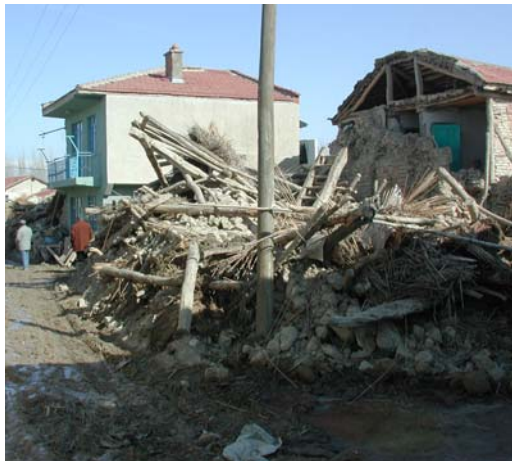
geringen bzw. sogar ohne Schäden (Abb. 10). Traditionelle Bauweisen (Verletzbarkeitsklasse A nach EMS-98) wurden dagegen stark in Mitleidenschaft gezogen. Eine Vielzahl von Einstürzen war in den Ortschaften Eber (Abb. 11), Yeniciftlik und Yakasenek. Verantwortlich hierfür sind konstruktive Mängel, z.B. fehlende Aussteifungen, schwere Dachausbildungen und wiederum die unvorteilhafte Kombination von unterschiedlichen Baumaterialien.

**Abb. 10.** *Eingestürzte traditionelle Bauweise vor jüngerem Gebäude in Eber*

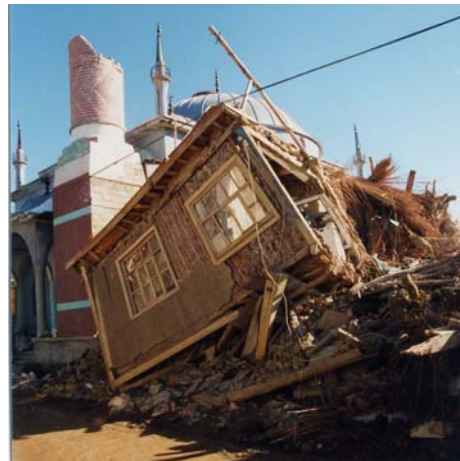
**Abb. 11.** *Fachwerk mit Ziegelsteinfüllung, linker Bildrand umgekipptes Minarett*

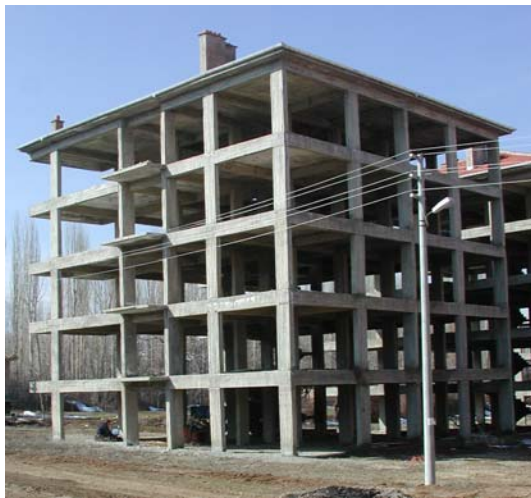
Das in Bauphase 1 befindliche Gebäude hat während des Bebens nur sehr leichte Schäden (Abplatzungen an Stützenfüßen) erfahren, wohingegen das Gebäude der zweiten Bauphase Schädigungen im Bereich der Ausfachungen erlitt.

**Abb. 12.** *Instrumentiertes Gebäude, Rohbauphase 1*

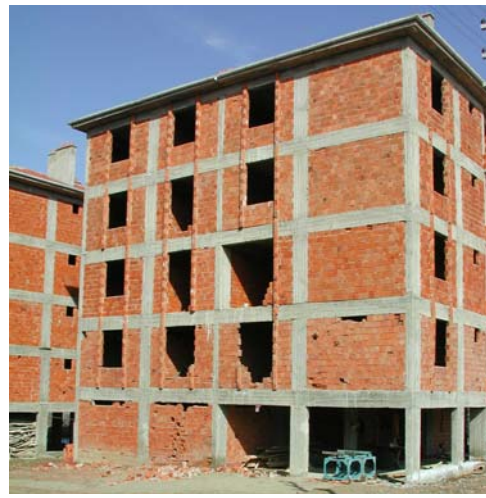
**Abb. 13.** *Instrumentiertes Gebäude, Rohbauphase 2*
