## Deutsche Task Force Erdbeben

### **Das Cariaco (Nordvenezuela)-Erdbeben vom 09. Juli 1997: Schadensfälle** Bericht der Deutschen Task Force Erdbeben - Gruppe BAU

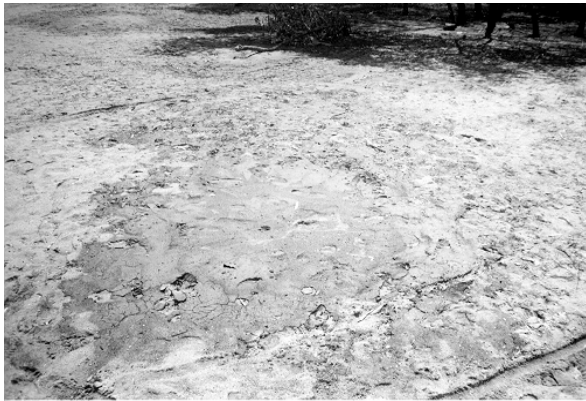
**Bild 1.** Bodenverflüssigungseffekte bei der Hotelanlage Mariguitar (siehe auch Schadensfall 3).

In der Umgebung kam es zu Bodenverflüssigungen und starken Erdbewegungen (kein direkter Geländebruch), die eine Rolle bei der Erdbebenbelastung des Gebäudes gespielt haben könnten.

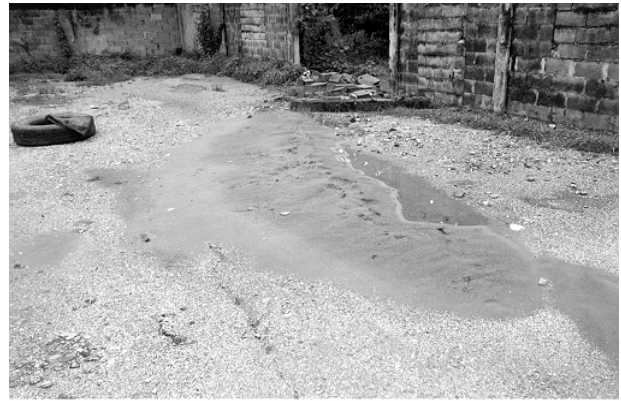
Bodenverflüssigungen konnten an verschiedenen Stellen beobachtet werden, u.a. in Cariaco (Bild 2) aber auch in anderen herdfirmeren Regionen wie z.B. der Stadt Cumana sowie an der Südküste des Golfes von Cariaco (Bild 1). Bodenproben werden gegenwärtig durch das Baugrundtechnische Labor der Bauhaus-Universität Weimar untersucht.

**Bild 2.** Bodenverflüssigungseffekte in Cariaco

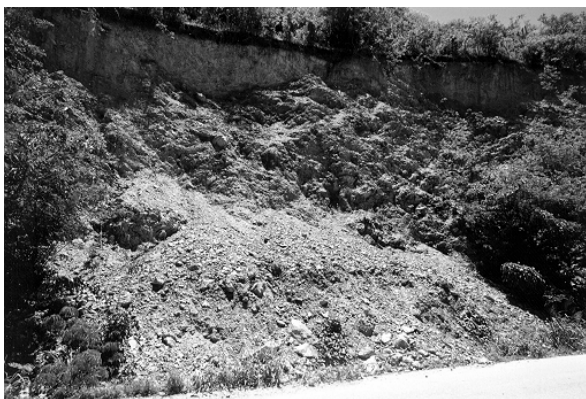
**Bild 3.** Hangrutschung südwestlich von San José de Areocuar.

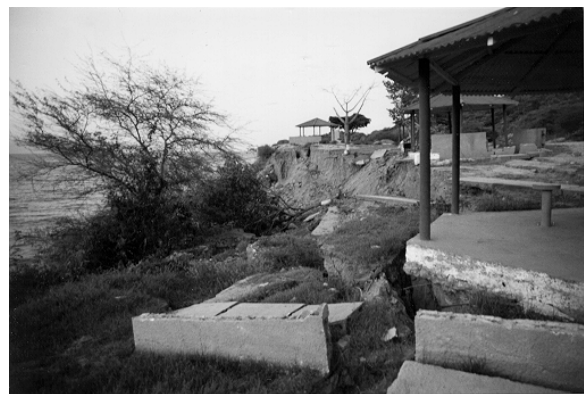
**Bild 4.** Hangrutschung an der Steilküste westlich von Cumana.

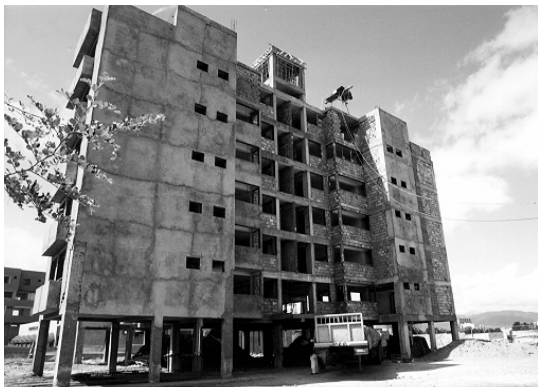
Hierbei handelt es sich um eine siebengeschossige Rahmenkonstruktion mit Ziegelausfachung; der Grundriß weist Rücksprünge auf, ist jedoch symmetrisch (Bild 12). Schäden im Erdgeschoß (*soft storey*) traten in Form von Betonabplatzungen an den Stützen- und Riegelenden auf (Bilder 14, 15). Eine untergeordnete Stütze versagte infolge unzureichender Bewehrung völlig (Bild 13). Nichttragende Bauteile wie Ausmauerungen wurden stark geschädigt. Letzteres aufgrund des kraftschlüssigen Verbundes mit den Rahmen (keine Fuge).

*Bild 12. Seitenansicht*

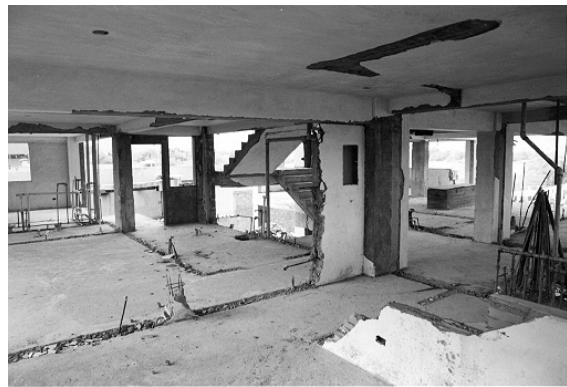
*Bild 13. Versagen Trennwand mit Stütze*

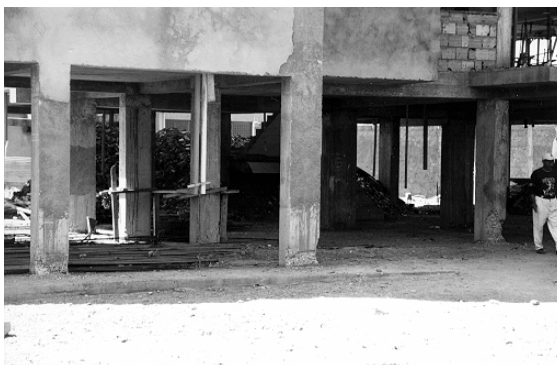
*Bild 14. Ansicht Stützen Erdgeschoß*

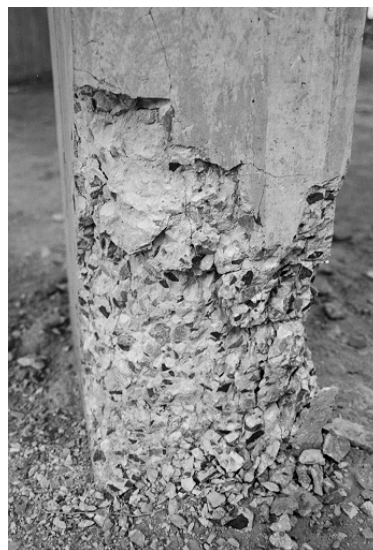
*Bild 15. Versagen Detail Stütze*

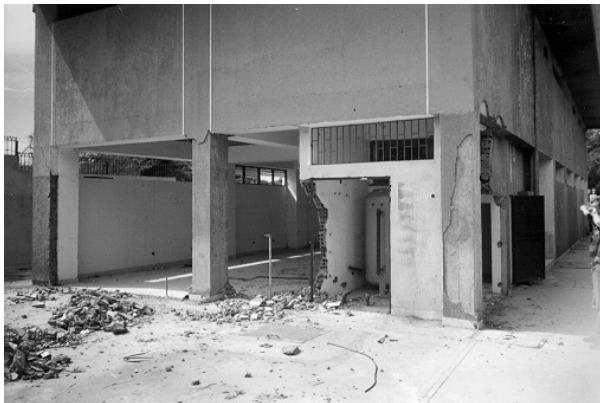
Unweit von Schadensfall 1 befindet sich eine weitere, stark geschädigte Rahmenkonstruktion mit Ziegelausmauerung. Das mehrgeschossige Bauwerk besitzt nur in den beiden unteren Geschossen einen regelmäßigen Grund- und Aufriß. Die oberen Geschossen tragen jedoch durch Auskragungen und Rücksprünge zu Steifigkeitsunstetigkeiten bei. An der Tragstruktur selbst traten keine signifikanten Schäden auf, nur eine konstruktive, kleine Stütze versagte und das Auflager eines Treppenpodestes auf einem Riegel wies einen waagerechten Riß auf. Die Ausmauerung der Rahmenfelder wurde stark geschädigt, ebenfalls wegen der fehlenden Fuge zwischen Rahmen und Mauerwerk (vor allem im EG). Der Putz wurde entsprechend zerstört. Die Qualitäten von Ziegel und Betons werden als gering eingeschätzt.

**Bild 16.** Seitenansicht

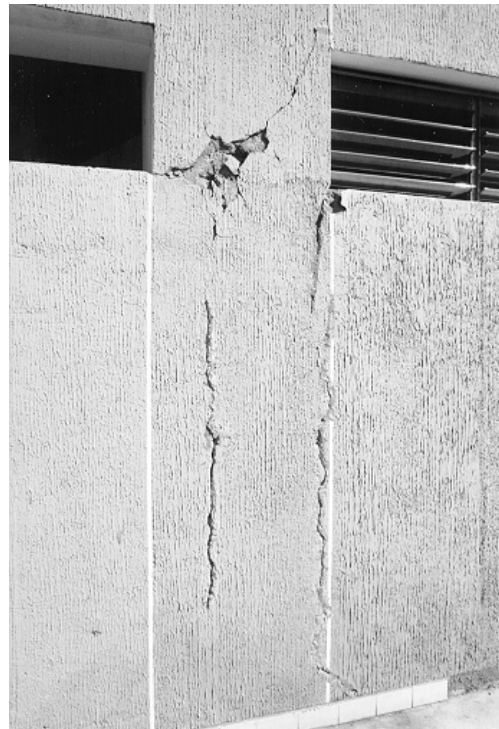
**Bild 17.** Versagen infolge short-column Effekt („kurze“ Stütze)

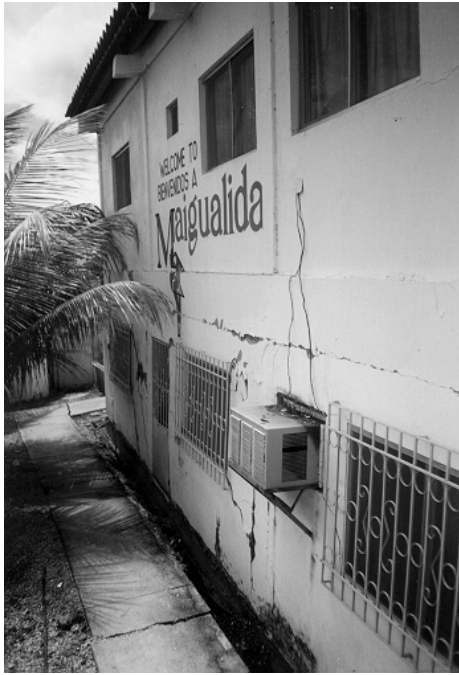
Bei einer zweigeschossigen Rahmenkonstruktion (Rahmenfelder ausgemauert) traten Schäden infolge Schubversagen auf, die eine Stütze und das angrenzende Mauerwerk betrafen.

*Bild 18. Seitenansicht gesamt*

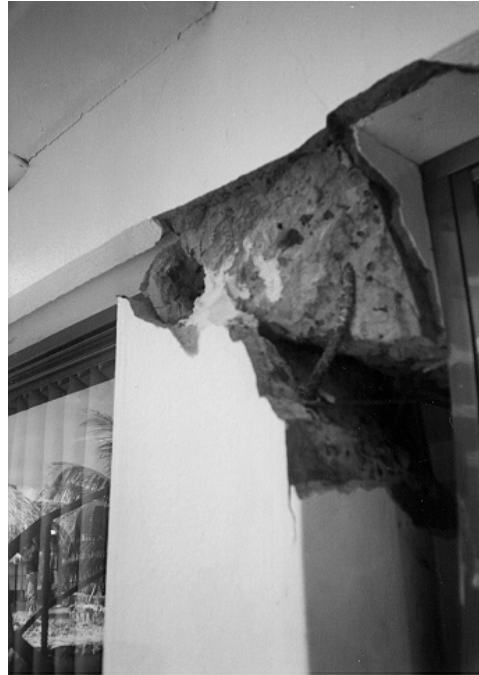
*Bild 19. Schubversagen Stütze*

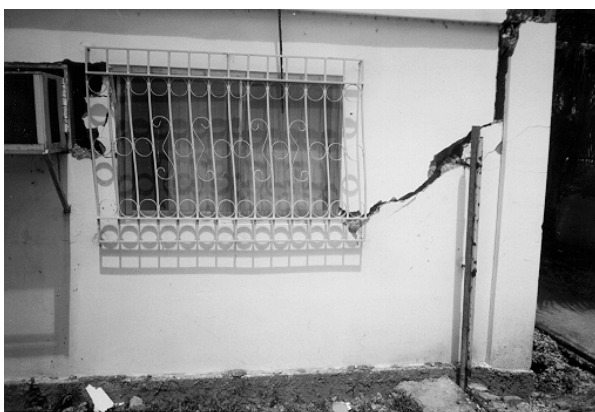
*Bild 20. Schubversagen Seitenansicht Erdgeschoß*

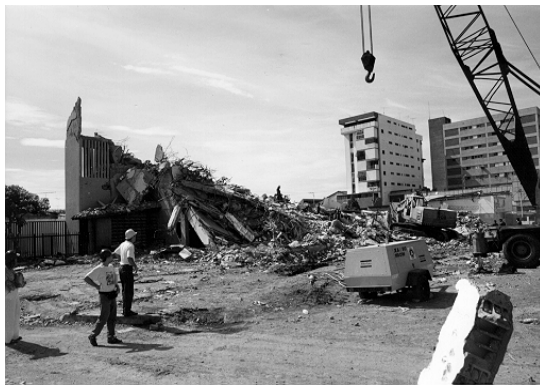
Dieses Wohn- und Geschäftshaus hatte nach Planungsunterlagen sieben Etagen. Nach lokalen Informationen soll das Gebäude jedoch drei oder vier Stockwerke mehr als geplant besessen haben. Der Stahlbetonskelett-Riegel mit Kern (Fahrstuhlschacht) versagte völlig. Mehrere Menschenopfer sind zu beklagen. Der Einsturz wurde teilweise durch die Exzentrizität des Gebäudes und die resultierenden Torsionseffekte verursacht. Es wird vermutet, daß der Baugrund signifikant zur Verstärkung der Bodenbewegung beigetragen hat (Fluß- und Meeressedimente, hoher Grundwasserspiegel). An einigen Bauteilen konnte eine schlechte Verankerung der Bügelbewehrung festgestellt werden, die für die Duktilität (und damit für die Erdbebenwiderstandsfähigkeit) eine große Rolle spielen.

**Bild 21.** Aufräumungsarbeiten (kaum geschädigte Neubauten im Hintergrund)

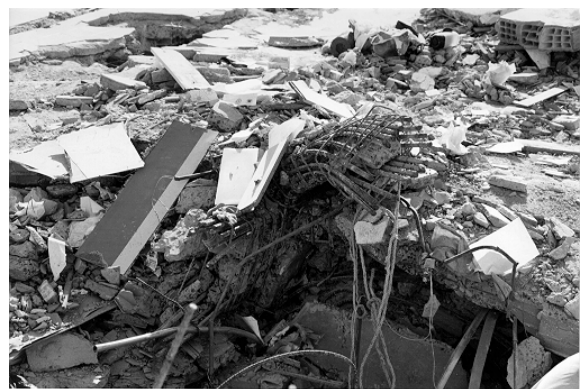
**Bild 22.** Trümmerberg mit erkennbaren Bewehrungsdetails.

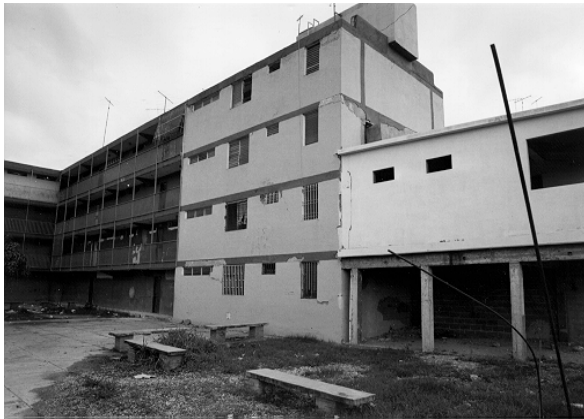
Im Norden Cariacos befindet sich ein kleines Quartier des sozialen Wohnungsbaus, das von einem Karrée aus vier Blöcken gebildet wird. Jeweils zwei der Häuser werden dabei nur von einer schmalen Fuge getrennt. Die Tragstruktur besteht aus Stahlbetonrahmen (vier Geschosse, ein Feld mit Kragarmen, Bild 23) und wurde nicht bzw. nur in sehr geringem Maße vom Beben geschädigt (sehr leichte Betonabplatzung). Große Schäden erlitt die Mauerwerksausfachung (schwache Langlochziegel, kraftschlüssig im Rahmen), typische Rißbilder traten auf, Bilder 25, 26. Bedingt durch den geringen Bauwerksabstand kam es zu „pounding“-Effekten, die zum Schaden beigetragen haben (Bild 24). Ein Anbau mit einer anderen Deckenhöhe schädigte infolge der Interaktion einen benachbarten Wohnblock. Die anderen Wohnblocks in der Umgebung des Quartiers und z.T. in anderer Ausführung wurden nicht oder nur sehr schwach geschädigt.

*Bild 23. Seitenansicht*

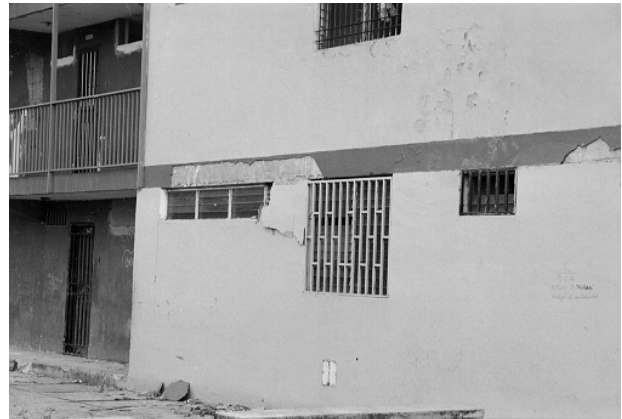
*Bild 24. Detail Versagen im Öffnungsbereich*

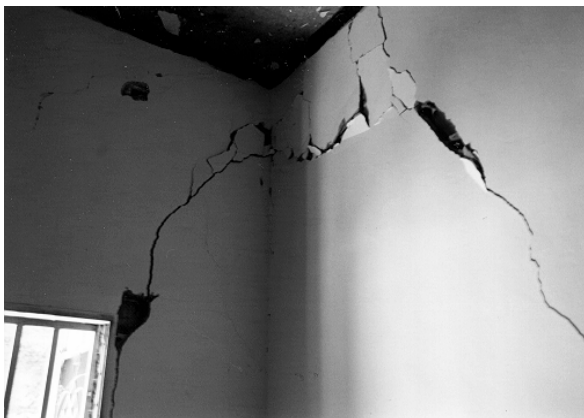
*Bild 25. Diagonalriß in Innenwand.*

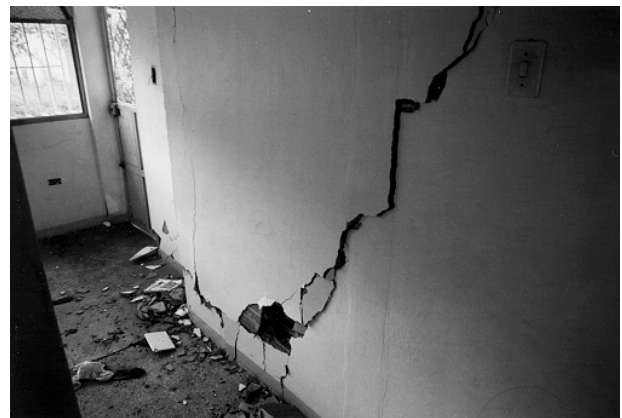
*Bild 26. Rißverlauf in Wandanschluß zur Außenwand mit Fenster.*

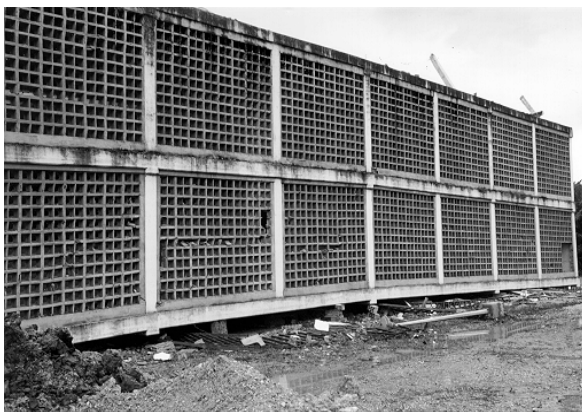
Die „Oberschule“ Cariacos bestand aus einem Gebäudekomplex (drei, teilweise vier Geschosse) mit Innenhof. Der Grundriß war unregelmäßig. Das Tragwerk (Stahlbetonrahmen mit Kragarm und Ausmauerung) versagte teilweise völlig. Unter dem eingestürzten Erdgeschoß verloren über vierzig Menschen ihr Leben. Schadensbegünstigend könnten sich Torsionseffekte ausgewirkt haben. Deutlich zu erkennen ist, daß die Stützen einen zu kleinen Biegeradius (Rotationswinkel) hatten, da die Rahmenfelder zu ca. 2/3 der Höhe ausgemauert waren. Dieses Schadensbild ist auch als *short-column*-Effekt bekannt (Bild 29). Die Verbügelung der Stützen scheint ebenfalls nicht zu genügen. Die Deckenausführung (Stahlbeton und Ziegel) war für die Erdbebeneinwirkungen offensichtlich ungeeignet.

**Bild 27.** Seitenansicht vom eingestürzten Erdgeschoß

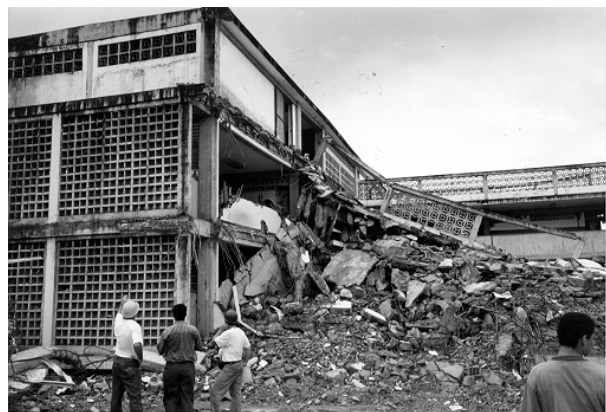
**Bild 28.** Ansicht mit kollabierten Mittelbereich

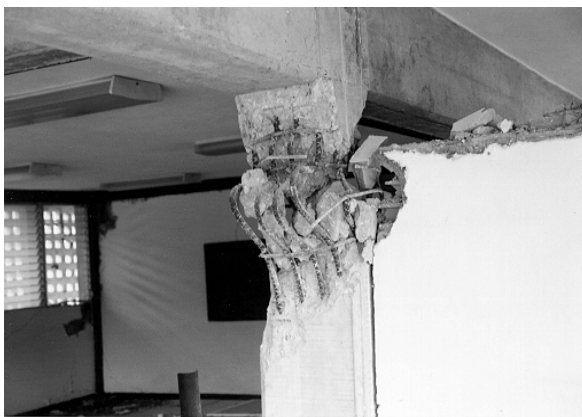
**Bild 29.** Detail Stützenversagen (Ausknicken der Bewehrung)

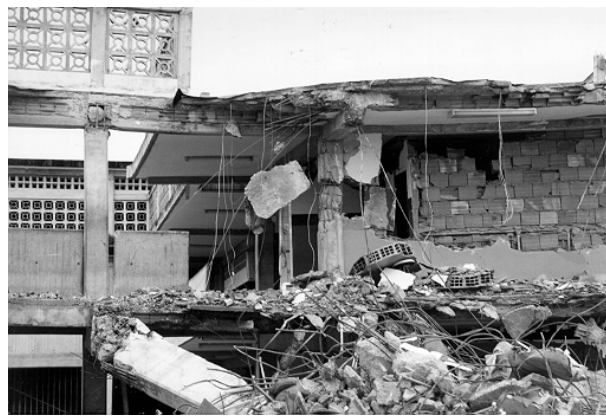
**Bild 30.** Seitenansicht mit Blick ins innere

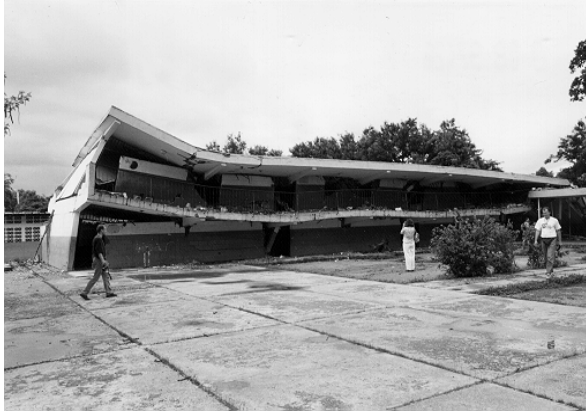
Die zweigeschossige Schule war ein ca. 30 Jahre altes Bauwerk aus Stahlbeton. Die Rahmen waren nur in Querrichtung gespannt und besaßen Kragarme (Bild 33). Die Stiele waren im Verhältnis zu den Riegeln schwach dimensioniert, die Verbügelung und die Betonqualität mangelhaft. Eine Aussteifung in Längsrichtung (Bild 31) ist nicht genau zu ermitteln, die Ausmauerungen zwischen den Rahmenfeldern in Längsrichtung dürften bei der Erdbebenerregung mitgewirkt haben. Da sie nur zu etwa 2/3 der lichten Höhe vorhanden waren, hatten die Stahlbetonstützen nur einen kurzen Biegeradius und versagten. Das Gebäude wurde völlig zerstört.

*Bild 31. Seitenansicht*

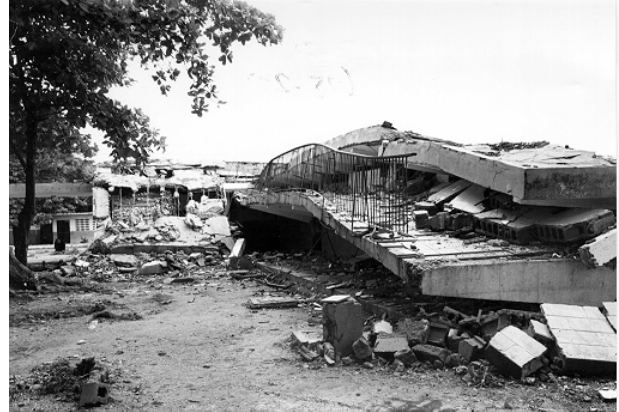
*Bild 32. Ansicht mit kollabierten Bereich*

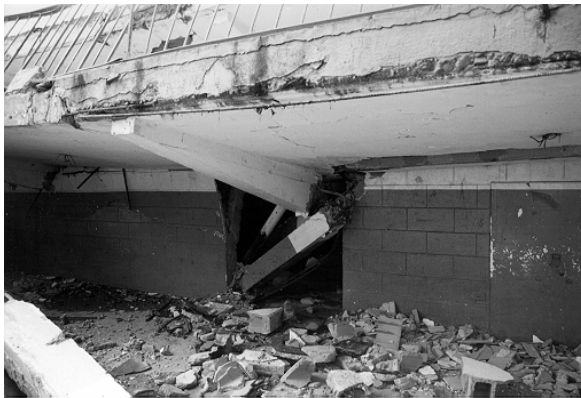
*Bild 33. Detail Stützenversagen*

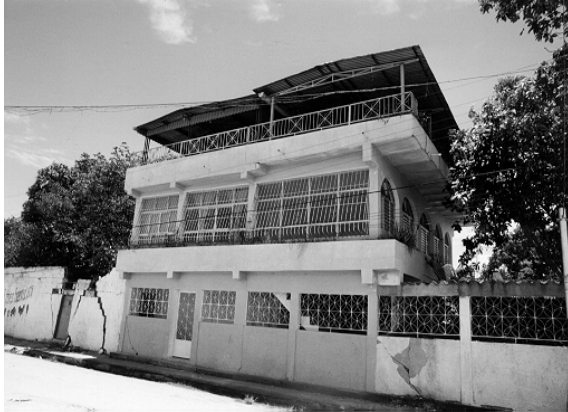
Das Gebäude in Bild 34 kann als typisches Beispiel für größere Häuser des individuellen Wohnungsbaus betrachtet werden. Die ersten beiden Etagen bestehen aus Stahlbetonrahmen mit Ausmauerungen der Felder. Das dritte Geschoß, welches nachträglich aufgesetzt wurde, ist nur eine leichte Stahlkonstruktion. Diese Bauweise kam in Einzelfällen auch bei eingeschossigen Wohnbauten zur Anwendung. Die Schäden waren in der Regel gering oder nicht erkennbar. Der Schaden beschränkt sich auf kleine Risse in Putz und Mauerwerk.

**Bild 34.** Seitenansicht

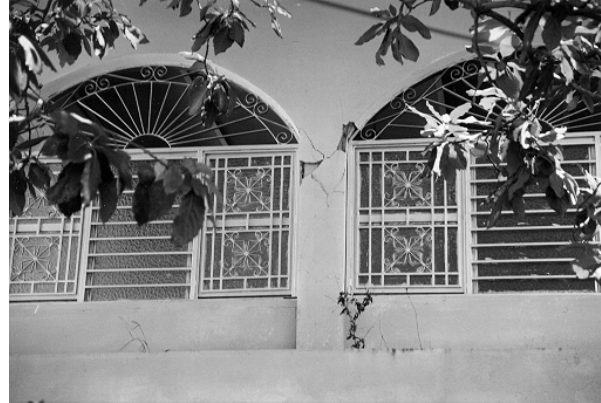
**Bild 35.** Detail Diagonalrisse über Bogen/  
Stütze

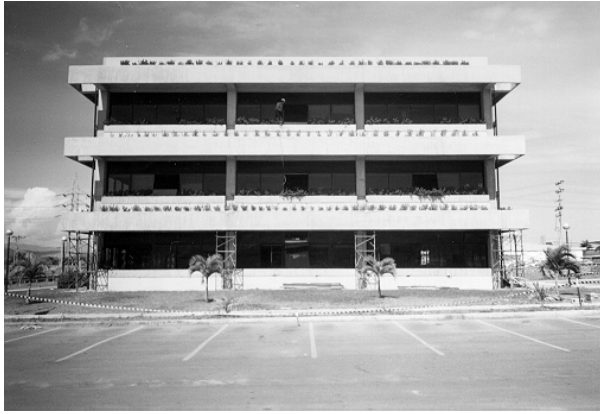
Die Grundtragstruktur des Toyota-Hauses besteht aus einem regelmäßigen, dreigeschossigen Stützen-Riegel-System (Bild 36). Starke Torsionseffekte prägen das Schadensbild. Die Schäden an den Stützen konzentrieren sich an einer Gebäudeecke (Bilder 37, 38). Die dortige Außenstütze verlor ihre Tragfähigkeit völlig. Die Exzentrizität kann im nachhinein nur durch das innere Treppenhaus, welches kraftschlüssig mit dem Rahmensystem verbunden war, sowie die Ausmauerung der Rahmenfelder auf einer Gebäudeseite erklärt werden. Auch sollte das außenliegende (steife) Treppenhaus in die Untersuchungen einbezogen werden. Die Ausmauerung war stark geschädigt. Zu erwähnen ist ebenfalls das Vorhandensein massiver Beton-Blumenkästen zwischen den Außenstützen (auf ca. 1/3 Geschoßhöhe), die zusätzlich eine unnötige und ungünstige Belastung während des Erdbebens auf die Stützen übertrugen. Der Baugrund (ehemalige Lagune) war wenig tragfähig, was einen Bodenaustausch in der Vergangenheit zur Folge hatte.

**Bild 36.** Vorderansicht

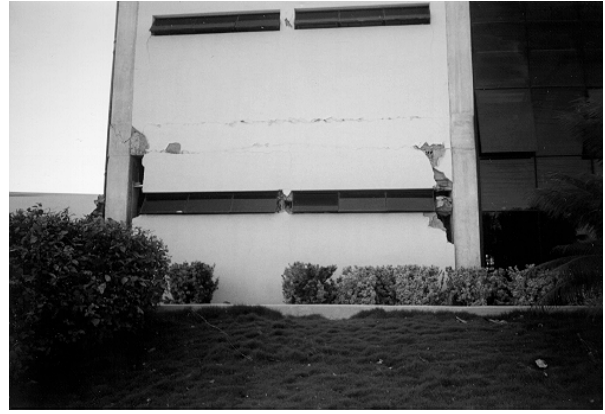
**Bild 37.** Seitenansicht

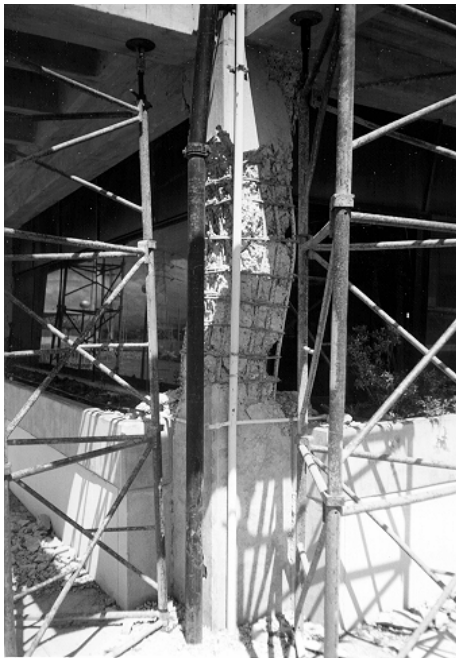
**Bild 38.** Detail Eckstütze

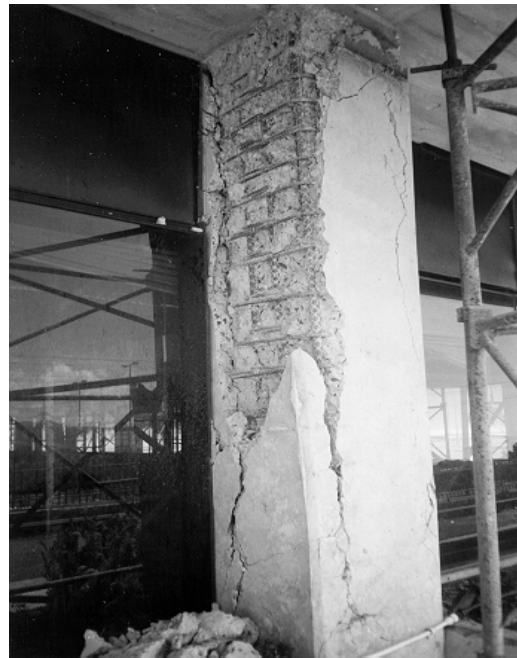
**Bild 39.** Detail Mittelstütze

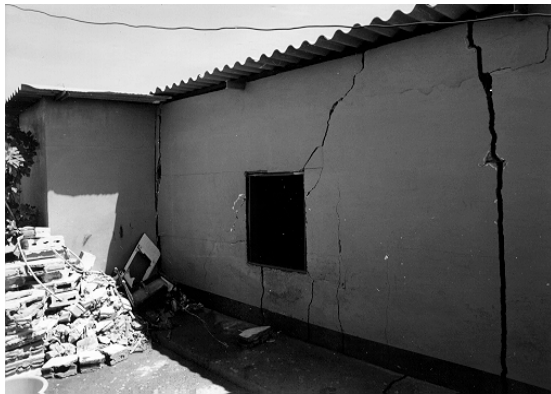
In der Region Sucre ist die Bauweise des eingefaßten Mauerwerks sehr verbreitet (Bild 40). Dabei handelt es sich um eine Konstruktion schwacher Stützen aus Stahlbeton, Mauerwerk (meistens Betonhohlblocksteine) und einem Ringanker aus Stahlbeton. Diese Bauweise wurde zum Beispiel bei Projekten des sozialen Wohnungsbaus angewendet, diese Häuser trugen auch auffällig wenig Schäden davon. Bei Häusern des individuellen Bauens waren die Schädigungen stärker (Stützen versagten, die Ringanker waren durchgerissen, Verbund Längs- zu Querswand wurde zerstört). Dies ist auf die schlechte Bauqualität zurückzuführen. So wurden Bauweisen vermischt, Holz- statt Stahlbetonstützen eingebaut. Die Verankerung des Stahls war nicht gewährleistet, der „Beton“ war als solcher nicht zu erkennen und von geringer Qualität. In einigen Fällen wäre eine reine Mauerwerksbauweise unter Verzicht auf Stahlbetonelemente erdbebentauglicher gewesen. Geschädigte Häuser dieser Bauweise finden sich in Cariaco und Umgebung (Campoma), aber auch an der Westküste Cumanas.

**Bild 40.** Seitenansicht Haus mit eingefaßtem Mauerwerk

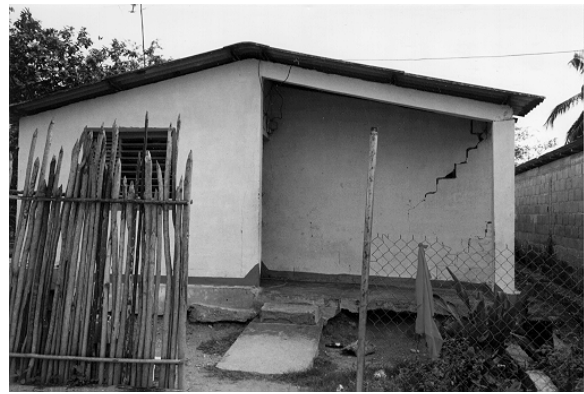
**Bild 41.** Wohnhaus aus Stahlbetonrahmen mit Betonstein

Der Mauerwerksbau ist beim individuellen Wohnungsbau in der Provinz Sucre eine weit verbreitete Bauweise. Die eingeschossigen Häuser zeigten vielerorts starke Erdbebenschäden in den für Mauerwerk typischen Schadensbildern (Rißmuster). Hervorzuheben ist die schlechte Qualität des Mauerwerks, insbesondere die der verarbeiteten Betonhohlblocksteine (Bild 41). So trat oft ein Steinversagen vor dem Fugenversagen auf.

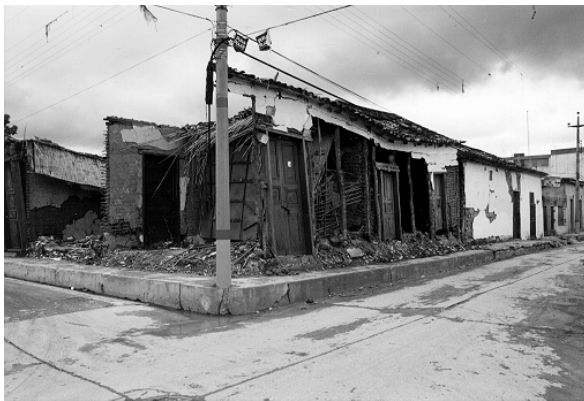
Die „Bajareque“-Bauweise zeichnet sich durch ein schwaches Tragskelett aus Holzstielen und Holzbalken ohne Querstreben aus. An den beiden Außenseiten (manchmal auch nur an einer Seite) der Wände ist ein Bambusgitter befestigt (mit Stricken aus Pflanzenfasern). Diese sind mit Lehm beschichtet, oft wird auch der ganze Innenraum zwischen den Holzstielen mit Lehm verfüllt. Die Konstruktionstechnik ist alt und wurde aufgrund von Erdbebenschäden an adoben Konstruktionen entwickelt. Wohnhäusern in „Bajareque“- Bauweise waren stark geschädigt, oft deformierte sich das gesamte Haus infolge der fehlenden Aussteifung seitlich (Bild 42). Durch das Versagen dieser Bauweise wurden jedoch keine Menschen getötet.

- die unzureichende Schub-Beanspruchbarkeit
- die schlechte Qualität der Baubsubstanz (viele Holzstiele waren angefault)
- die Mängel in der Bauweise selbst.

*Bild 42. „Bajareque“ - Bauweise mit typischen Schadensmustern*

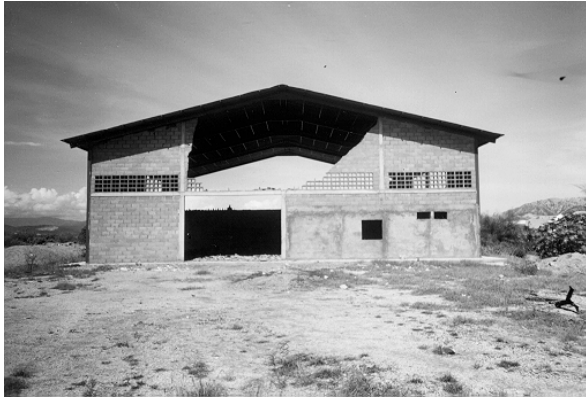
Die Halle mit  $16 \times 16 \text{m}^2$  Grundrißfläche ist eine Stahlkonstruktion mit eingefassten Mauerwerkswänden. Die eigentliche Tragstruktur aus Stahl trug keine Schäden davon, die Ausmauerung aus Betonhohlblocksteinen hingegen versagte. Die großen Giebelwände, welche ohne Verankerungen waren, lösten sich und brachen großflächig aus (Bild 43). Die Einfassung des Mauerwerks aus Stahlbetonelementen wurde dabei gänzlich geschädigt.

**Bild 43.** Vorderansicht mit Giebelversagen

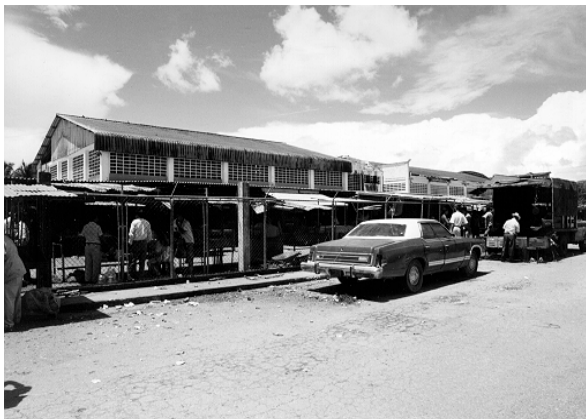
**Bild 44.** Ansicht der beiden Markthallen

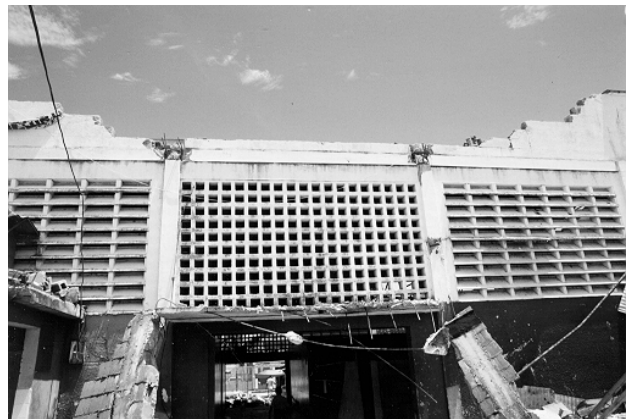
Auf dem Markt von Cariaco befindet sich ein Komplex aus zwei Hallen mit einem Verbindungsbau und diversen Anbauten (Bild 44). Beide Hallen besitzen ein Tragwerk aus Stahlbetonstützen und Stahlfachwerkbindern; die nichttragenden Außenwände bestehen aus Betonhohlblock- bzw. -formsteinen. Die Halle mit den stärkeren Stützen, einem ausgesteiftem Dach, ohne Attika und ohne Anbauten wurde nicht geschädigt. Die andere Halle dagegen stark. Die Stahlbetonstützen rissen (in Folge einer Interaktion mit den Anbauten), die Giebelwände stellten sich schief, große Teile der Attika stürzten herab (Bild 45).

**Bild 45.** Vorderansicht der geschädigten Halle

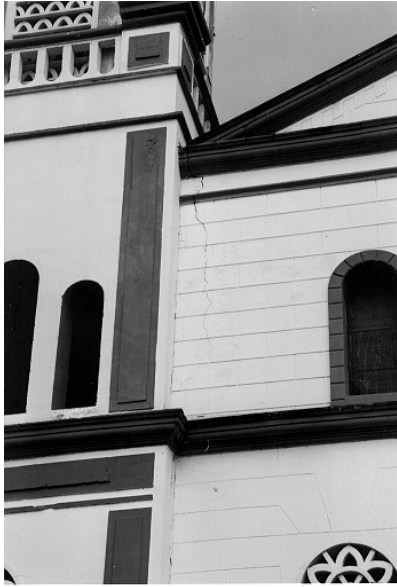
Die Kirche in Carupano ist eine Mauerwerkskonstruktion. Die Risse im Mauerwerk konzentrierten sich auf Verbindungen zwischen den Glockentürmen und dem Hauptschiff (Bild 46), das heißt auf Gebäudeteile mit unterschiedlicher dynamischer Charakteristik. Putzschäden und Mauerwerksschäden an anderen Stellen wurden ebenfalls registriert.

*Bild 46. Vorderansicht Kirche Carupano*

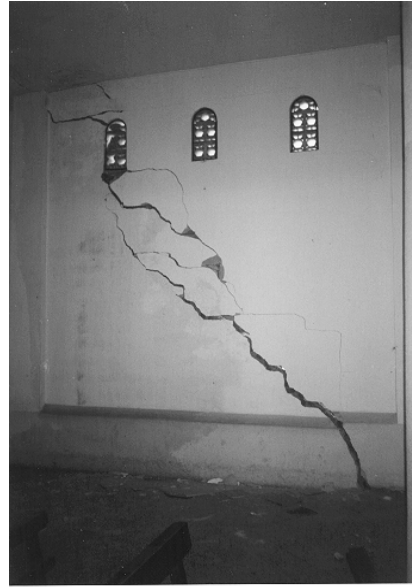
*Bild 47. Kirche in Cariaco*

Die Schäden, die von außen kaum zu sehen waren, sind beträchtlich. Breite Rissen (möglicherweise setzungsbedingt) zeigten sich in den Wänden (Bild 47).

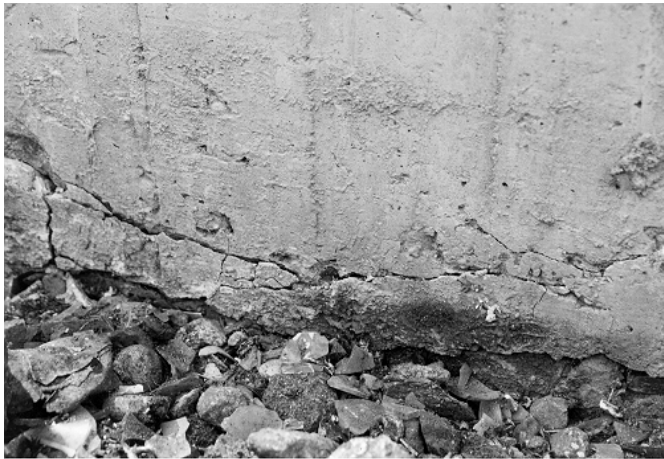
An der Einbindung des Bauwerks in das Erdreich konnten Schädigungen (Spalt Bauwerksaußenkante - Erdreich) festgestellt werden (Bild 48). Der Beton an der Druckzone wurde leicht geschädigt. (Das Bauwerk kann in Anlehnung an Eurocode als *inverted-pendulum structure* klassifiziert werden.)

**Bild 48.** *Rißbildung an Basis*

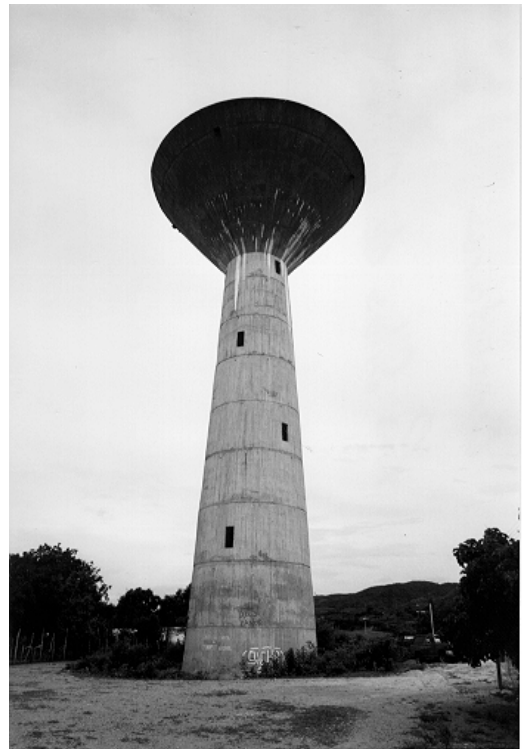
**Bild 49.** *Gesamtansicht*

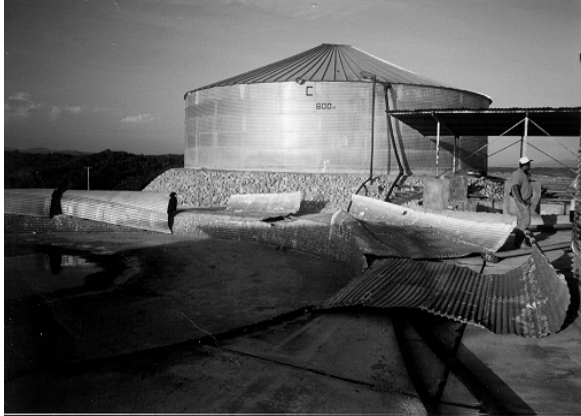
Für die Wasserversorgung der Fabrik befinden sich drei Tanks auf einem einige Meter hohen Hügel. Sie haben bei einem Basisdurchmesser von ca. 7.3 m ein Fassungsvermögen von 600m<sup>3</sup>. Die Wände bestehen aus gewelltem Weißblech, das miteinander verschraubt ist. Gegründet ist jeder Behälter auf einer Stahlbetonplatte. Die gefüllten Tanks versagten bei dem Erdbeben völlig, die Bleche rissen auseinander (Festigkeitsversagen).

*Bild 50. Tank im Hintergrund (leer) ohne größeren Schaden, im Vordergrund Versagen eines gefüllten Tanks*

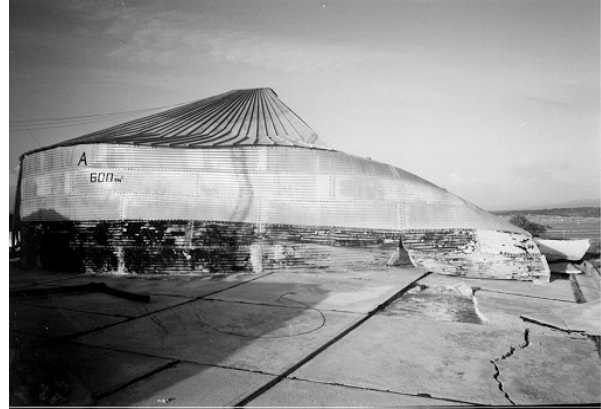
*Bild 51. Tankkollaps*

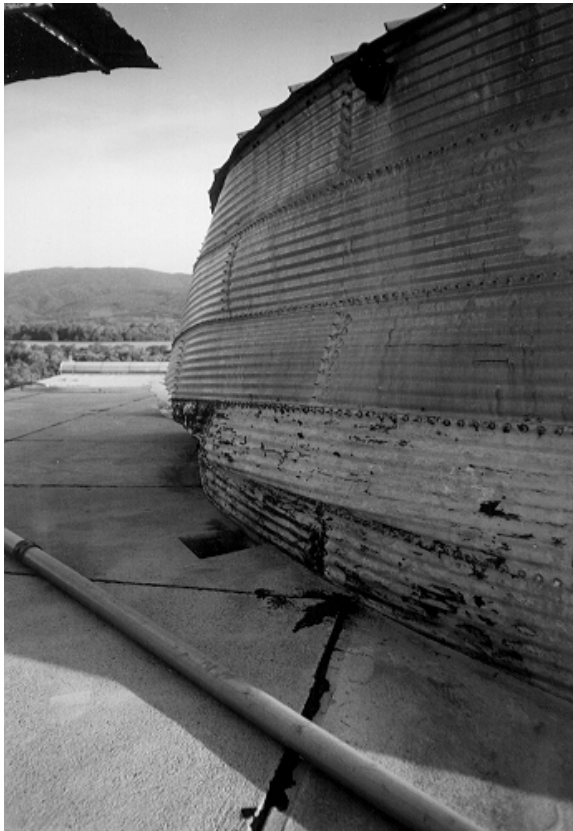
*Bild 52. Tank mit Beulerscheinung*

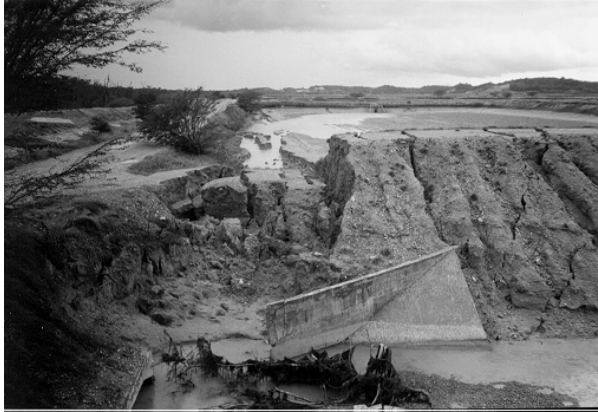
Auf dem Gelände der Shrimps-Fabrik befinden sich Wasserbecken, deren Wände aus Erddämmen bestehen, die gleichzeitig die Abdichtung bilden. Der Damm entlang des Abflußkanals und die von ihm gebildeten Behälter wiesen starke Schäden auf. Ein breiter Erdriß läuft parallel zum Damm, bis er diesen schneidet und zerstört (Bild 53). Wahrscheinlich trug eine Bodenverflüssigung an der Dammwurzel zu der starken Schädigung bei.

*Bild 53. Dämme*

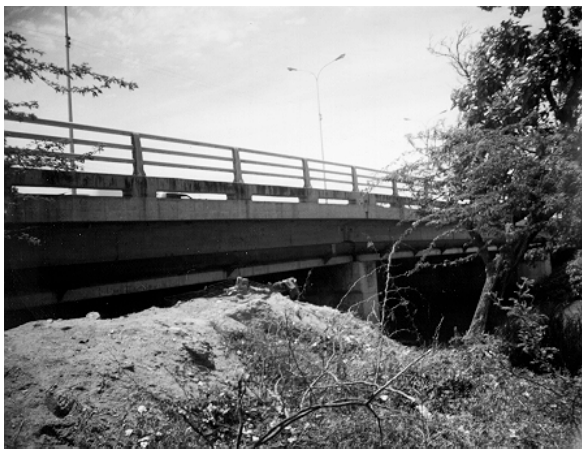
Die Stahlbetonbrücke in der Nähe der Flußmündung bei Cumana besteht aus drei Feldern von jeweils ca.26m Spannweite, das Tragsystem aus Einfeld - Plattenbalken (Bild 54). Die Schäden sind auf eine schlechte Ausbildung der Auflager zurückzuführen. Bewegungen (Verschiebungen) zwischen den Plattenbalken führten zu Schäden auf der Brückenoberseite. Im Auflagerbereich wurden die Brückenpfeiler ebenfalls geschädigt (Bild 55).

*Bild 54. Brücke in Cumana: Ansicht*

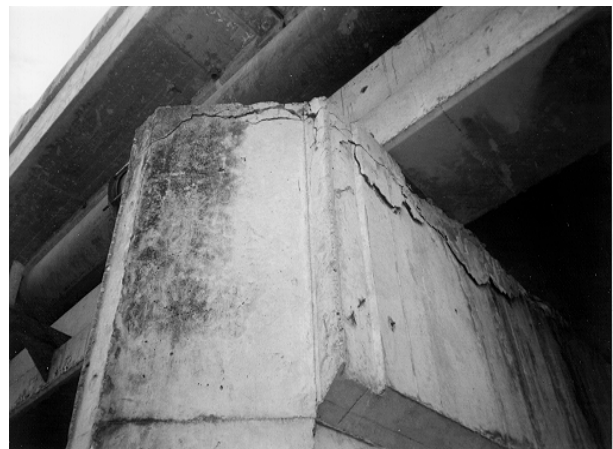
*Bild 55. Auflagerverschiebung*

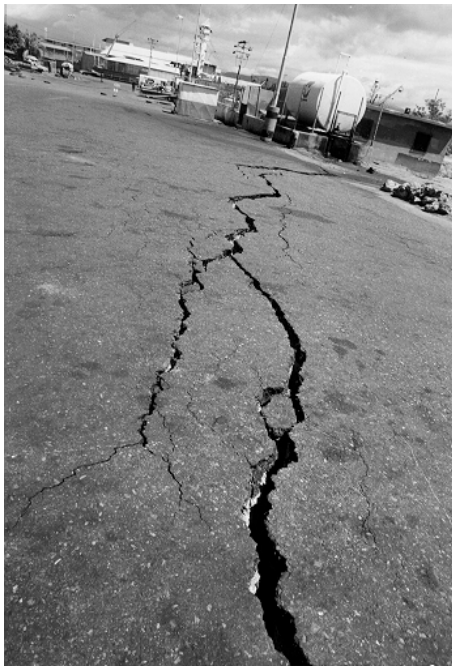
An der Mündung des Rio Manzanares befinden sich alte Kaianlagen, deren Spundwände entlang des Ufers so stark verrostet waren, daß sie völlig versagten. Es kam zu Abrutschungen und Verschiebungen, die an den Rissen der Fahrbahndecke zu erkennen sind. An der Flußmündung stürzten Mauern ein, ein Stahlfachwerkmast fiel um, da die Schweißnähte zur Fundamentverankerung rissen (Bild 56). Wahrscheinlich waren auch hier Bodenverflüssigungen der Grund für ein derartiges Schadensbild.

*Bild 56. Rißbildung*

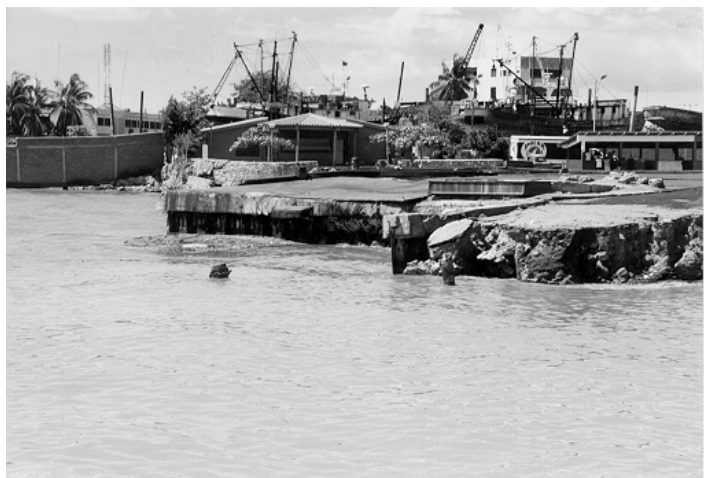
*Bild 57. Detail lokaler Einsturz Fahrbahndecke*

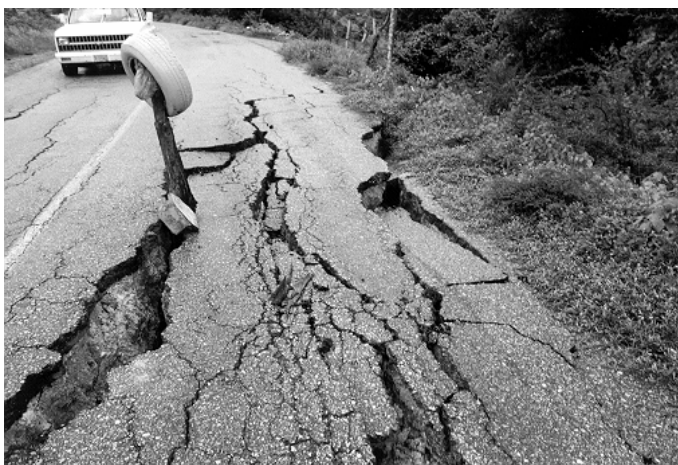
*Bild 58. Typischer Grundbruch*

Straßenschäden (wie in Bild 58 abgebildet) wurden vielerorts beobachtet. Auch wurden Straßenschäden sichtbar, die möglicherweise die Hauptverwerfung kennzeichnen.
