DAS ADANA - CEYHAN ERDBEBEN VOM 27. JUNI 1998

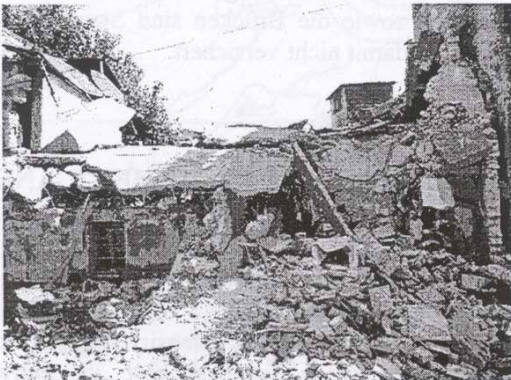
Bild 2: Eingestürztes traditionelles Steinhaus im Stadtzentrum von Adana.

Das relativ empfindliche Natursteinmauerwerk hatte der Intensität entsprechend große Schäden oder war völlig zerstört (Bild 2). Die Fachwerkhäuser wiesen im Schnitt einen geringeren Schadensgrad auf, wobei leichte Schäden häufig schwer zu unterscheiden waren von allgemeinen Verfallserscheinungen. Bei den Stahlbetonbauten wurde eine große Streuung der Schadensgrade beobachtet, manche Häuser hatten nur unbedenkliche Risse in der Ausmauerung, andere waren eingestürzt.

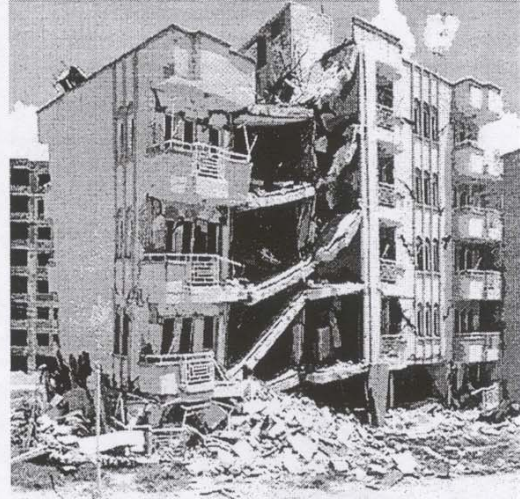
Ingenieurbauwerke wie mehrgeschossige Stahlbetonskelettbauten wurden vor allem in der Stadt Ceyhan stark geschädigt, wobei einige Häuser mit 5 bzw. 6 Etagen eingestürzt sind

(Bild 3). Das Verhalten dieser Bauwerke ist Gegenstand der laufenden Auswertung der Schweizer Gruppe.

Bild 3: Eingestürztes Wohnhaus einer Neubausiedlung im südlichen Ceyhan (mit Mauerwerk ausgefachte Stahlbetonrahmen).

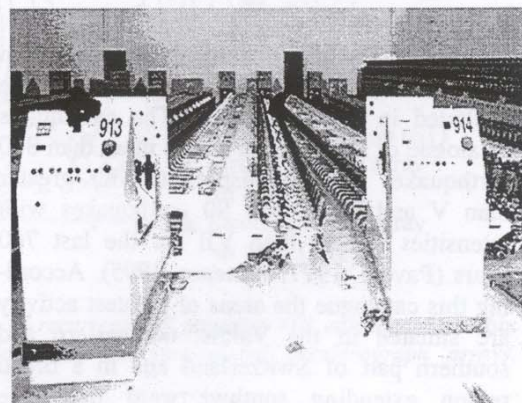
Im neuen Industriegebiet "Adana Haci Sabanci" zwischen Adana und Ceyhan stürzten einige Hallendächer aus Stahlbetonfertigteilen ein. Auch der Maschinenpark wurde in Mitleidschaft gezogen, was zu erheblichen Produktionsausfällen führte (Bild 4). Die Schadensmechanismen der betroffenen Bauten werden noch von den Ingenieuren beider Gruppen weiter ausgewertet.

Bild 4: Umgestürzte Webmaschinen im Industriegebiet "Adana Haci Sabanci" östlich von Adana.

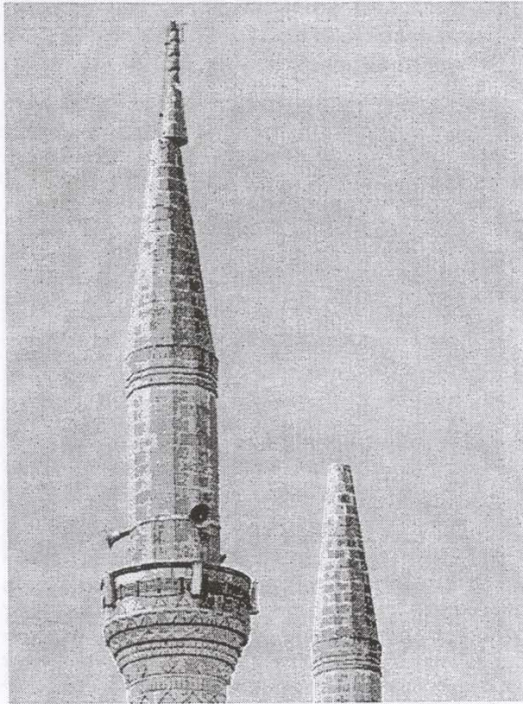
Die Moscheen als Beispiel für Sakralbauten sind aufgrund ihrer ungünstigen Grundstruktur relativ verletzlich für Erdbebeneinwirkung. Vor allem die Minarette wiesen Schäden auf, teilweise stürzte der obere Teil ab (Bild 5).

Bild 5: Beschädigte Minarette einer Moschee in Ceyhan (Spitze rechts hinuntergefallen, Spitze links kurz vor Absturz).
