Deutsche Task Force Erdbeben

Das Cariaco (Nordvenezuela) - Erdbeben vom 09. Juli 1997

Kurzfassung eines Sofortberichts der TaskForce - Gruppe BAU

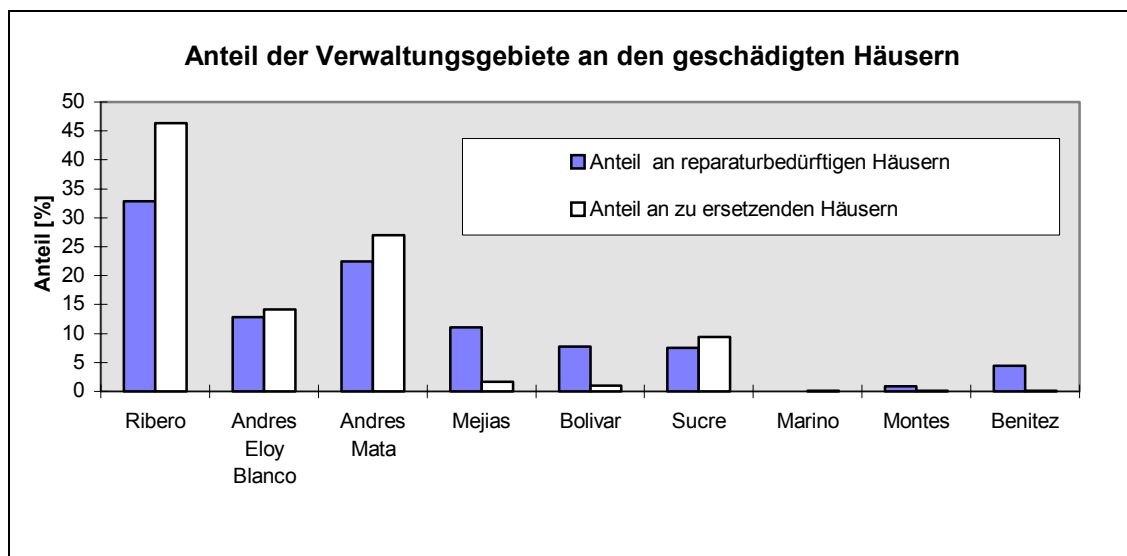
Abb. 1. Regionale Verteilung der Bauwerksschäden; nach Funrevi (1997).

Es läßt sich feststellen, daß der Schaden konzentriert im Gebiet Ribero aufgetreten ist. Eine vorläufige Intensitätsbewertung auf Grundlage der beobachteten Bauwerksschäden ergibt in der Nähe des Epizentrums (Cariaco) eine Intensität von $I(EMS) = 8$. Diese Abschätzung entspricht den Angaben von Grases im *EERI-Newsletter 8/9*: Cariaco: $I(MM) = 7 - 9$ (MM - Modified Mercalli).

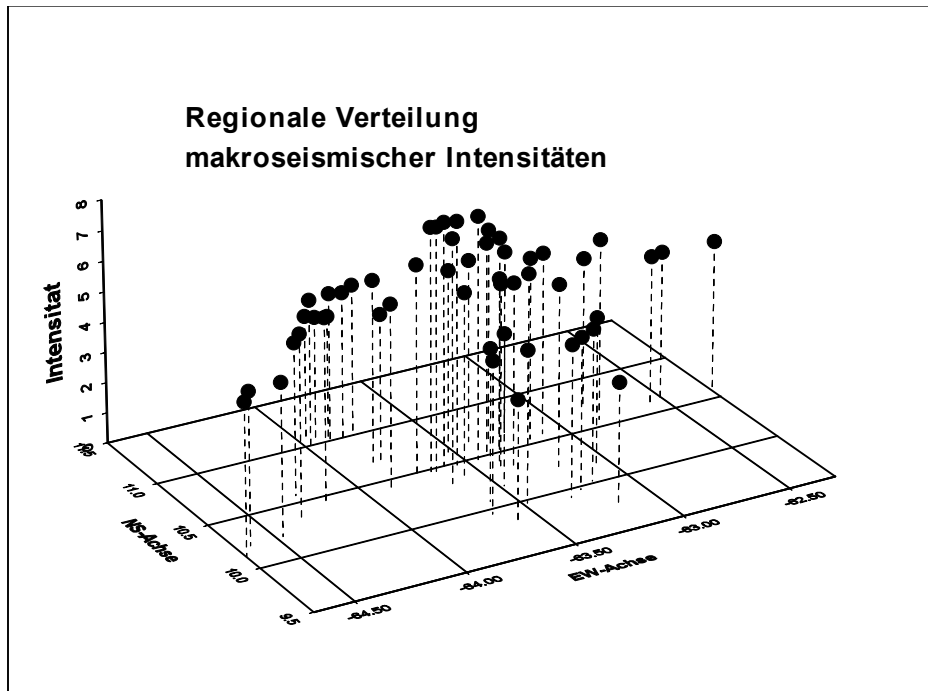
Wie Abb. 2 anhand vorhandener Intensitätsbefunde verdeutlicht, waren die Schütterwirkungen offensichtlich entlang der in NS-Richtung verlaufenden Hauptverwerfung stärker ausgeprägt.

Abb. 2. Regionale Verteilung der makroseismischen Schütterwirkungen.

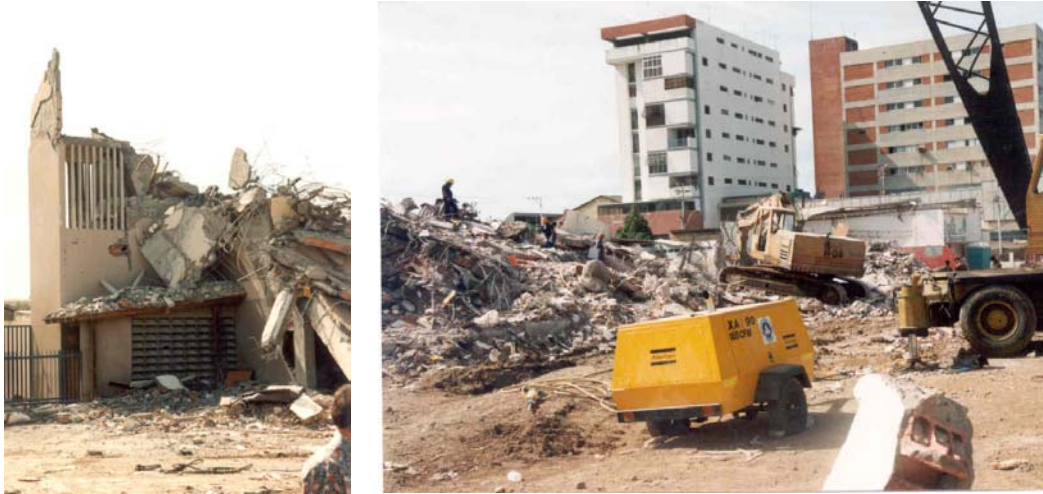
Abb. 3

Schadensfall: Haus Mirama in Cumaná (Abb. 3)

Planungsunterlagen weisen für das Wohn- und Geschäftshaus sieben Etagen aus; nach lokalen Informationen soll das Gebäude jedoch drei oder vier Stockwerke mehr als geplant besessen haben. Die Konstruktion versagte vollständig. Es ist zu vermuten, daß der Baugrund signifikant zur Verstärkung der Bodenbewegung beigetragen hat (Fluß- und Meeressedimente, hoher Grundwasserspiegel).

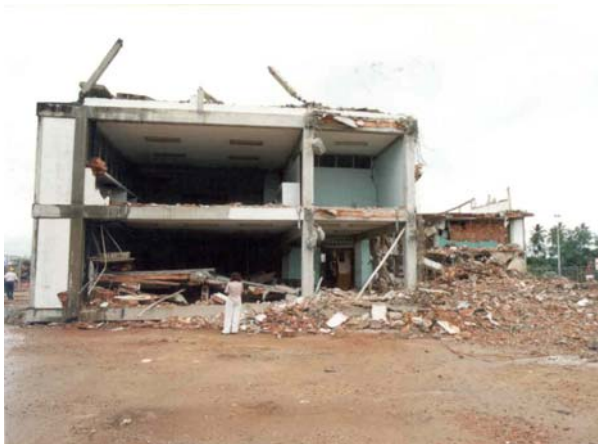
Abb. 4

Schadensfall: „Oberschule“ in Cariaco (Abb. 4)

Die „Oberschule“ Cariacos bestand aus einem Gebäudekomplex (drei, teilweise vier Geschosse) mit Innenhof. Der Grundriß war unregelmäßig. Das Tragwerk (Stahlbetonrahmen mit Kragarm und Ausmauerung) versagte teilweise völlig. Unter dem eingestürzten Erdgeschoß verloren über vierzig Menschen ihr Leben.

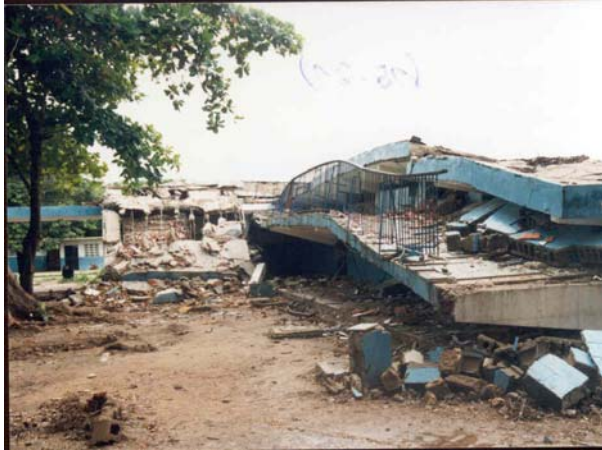
Abb. 5

Schadensfall: „Grundschule“ in Cariaco (Abb. 5)

Bei der ca. 30 Jahre alten Schule versagten beide Geschosse. Während in Querrichtung Rahmen mit auskragenden Riegeln vorhanden waren, läßt sich für die Längsrichtung keine wirksame Aussteifung angeben. Die Stützen waren im Verhältnis zu den Riegeln schwach dimensioniert, die Verbügelung und die Betonqualität mangelhaft.

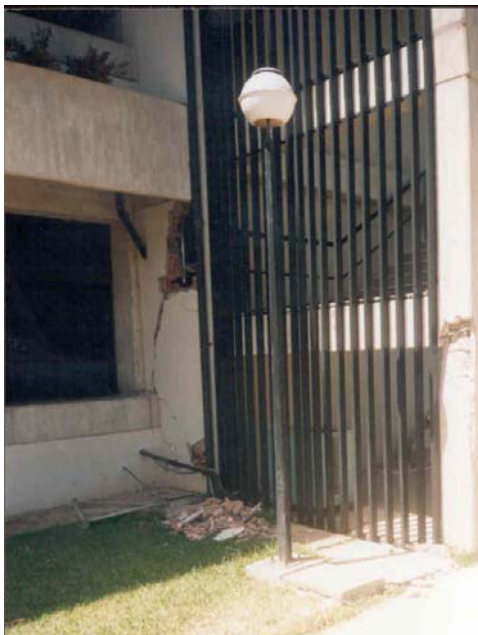
Abb. 6

Schadensfall: Toyota-Haus in Cumaná (Abb. 6)

Aufgrund der Entfernung zum Erdbebenherd ist der Schaden besonders bemerkenswert. Die Grundtragstruktur des Toyota-Hauses besteht aus einem regelmäßigen, dreigeschossigen Rahmen. Das SchadensAbb. wird durch Torsionseffekte geprägt. Schäden konzentrieren sich an den Außenstützen einer Gebäudeecke.

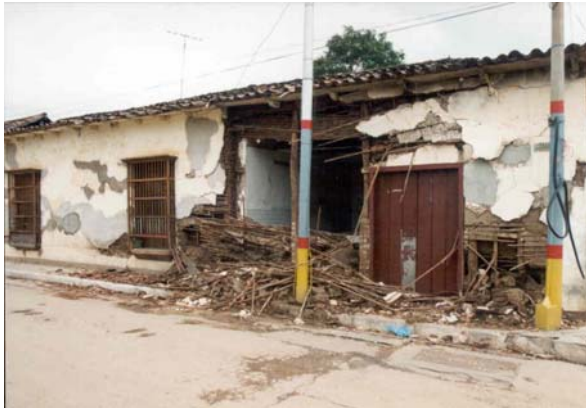
Zu den typischen traditionellen Bauweise zählt die „Bajareque“-Technik, die sich durch ein schwaches Tragskelett aus Holzstielen und -balken ohne Querstreben auszeichnet. An den beiden Außenseiten (manchmal auch nur an einer Seite) der Wände ist ein Bambusgitter befestigt (mit Stricken aus

Pflanzenfasern). Diese sind mit Lehm beschichtet, oft wird auch der ganze Innenraum zwischen den Holzstielen mit Lehm verfüllt (Abb. 7). Die Schäden an diesen Bauten konzentrierten sich in der Umgebung von Cariaco vor allem in ländlichen Siedlungen.

Abb. 7 „Bajareque“ - Bauweise mit typischen Schadensmustern

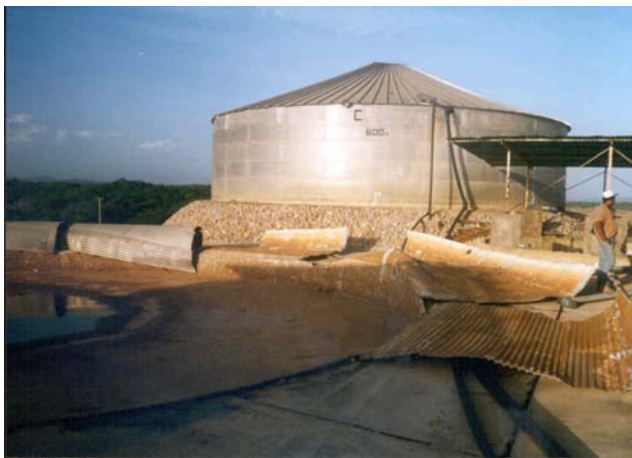
Es wird exemplarisch auf das Versagen der Stahltanks der Shrimps-Fabrik in CHIGUANA (Abb. 8) verwiesen. Die für die Wasserversorgung vorgesehenen drei Tanks befinden sich auf einer Anhebung. Sie haben bei einem Basisdurchmesser von ca. 7.3 m ein Fassungsvermögen von 600 m³. Die Wände bestehen aus gewelltem Weißblech, das miteinander verschraubt ist. Abb. 8 zeigt im Hintergrund einen leeren, ungeschädigten, im Vordergrund das Versagen eines gefüllten Tanks.
