Erdbebenforschung vor Ort

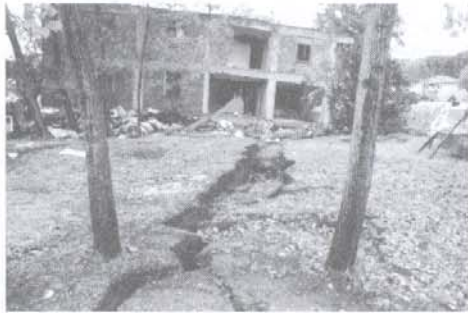
Geschädigtes dreigeschossiges Gebäude, welches sich auf der Oberflächenverwerfung in Yuvacik befand.

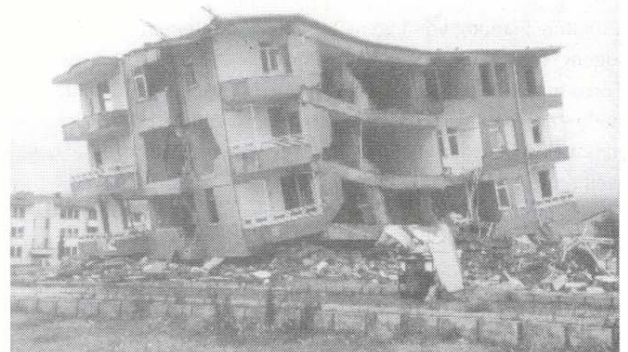
Totalversagen eines viergeschossigen Wohngebäudes in Deringe (Izmit).
