## Deutsche Task Force Erdbeben

### **Das Cariaco (Nordvenezuela)-Erdbeben vom 09. Juli 1997: Schadensfälle** Bericht der Deutschen Task Force Erdbeben - Gruppe BAU

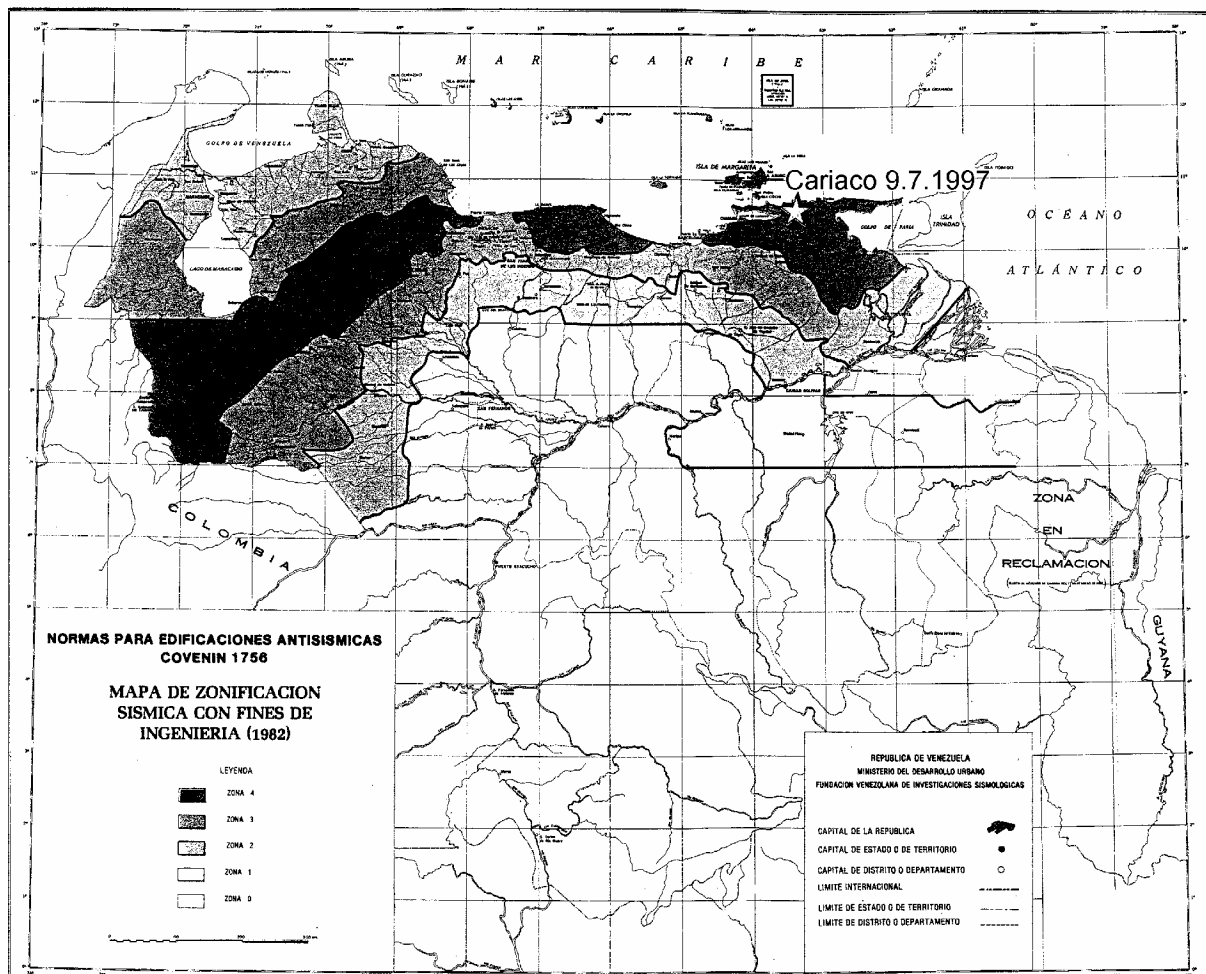
Bild 5. Erdbebenzonenkarte der Venezolanischen Erdbebennorm CONVENIN 1756-82 [6].

Die betroffene Region gehört nach der gültigen Erdbebennorm CONVENIN 1756-82 zur Zone höchster seismischer Aktivität in Venezuela (Bild 5). Für die Zone 4 wird durch die Norm ein Horizontalbeschleunigungswert von 0.3 g vorgegeben. Wie berichtet wurde, stellt das Ereignis für die betroffene das stärkste Beben der letzten 30 Jahre dar. Es ist deshalb nicht auszuschließen, daß bei den in den letzten Jahren errichteten Neubauten die durch die Norm vorgeschriebenen Grundsätze erdbebengerechten Bauens unbeachtet blieben. In ländlichen Gebieten waren einige Ortschaften zu großen Teilen zerstört. Hier dominieren traditionelle „ningenieurmäßige“ Bauweisen, die in der Vergangenheit und unter den Erfahrungen der Bebenfolgen entwickelt wurden (s.[5]).

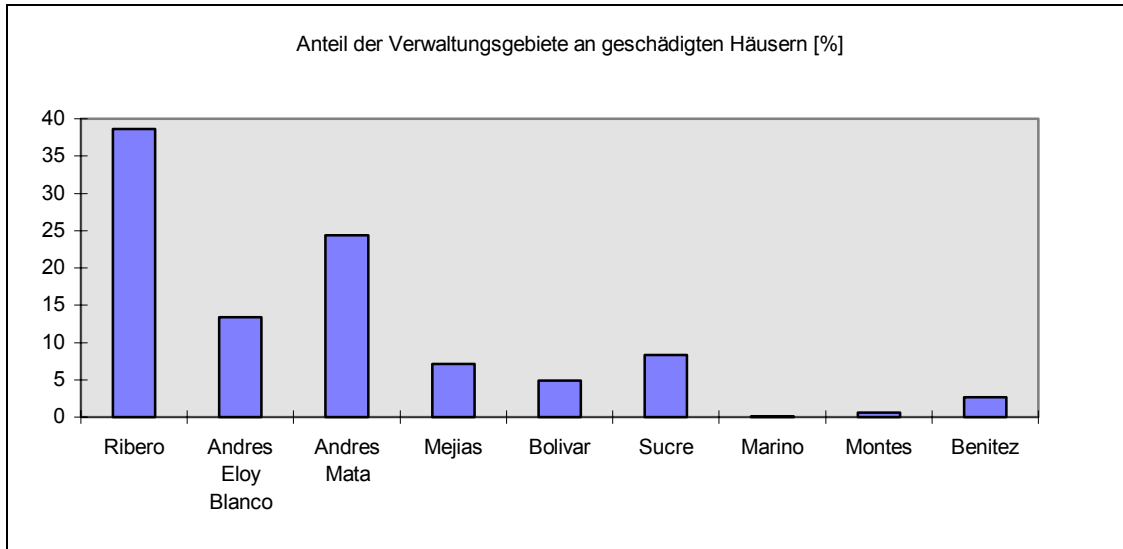
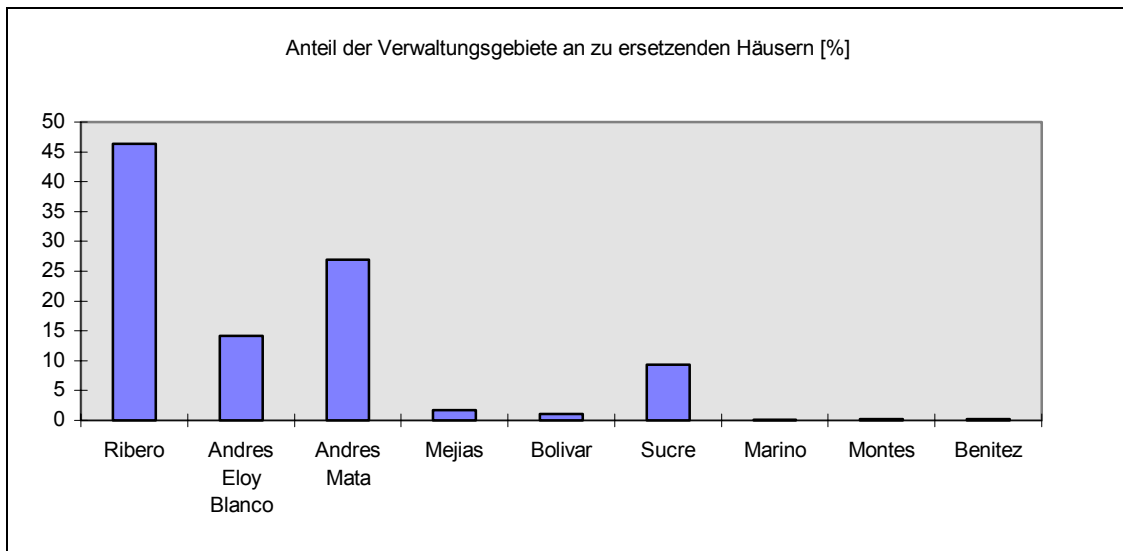
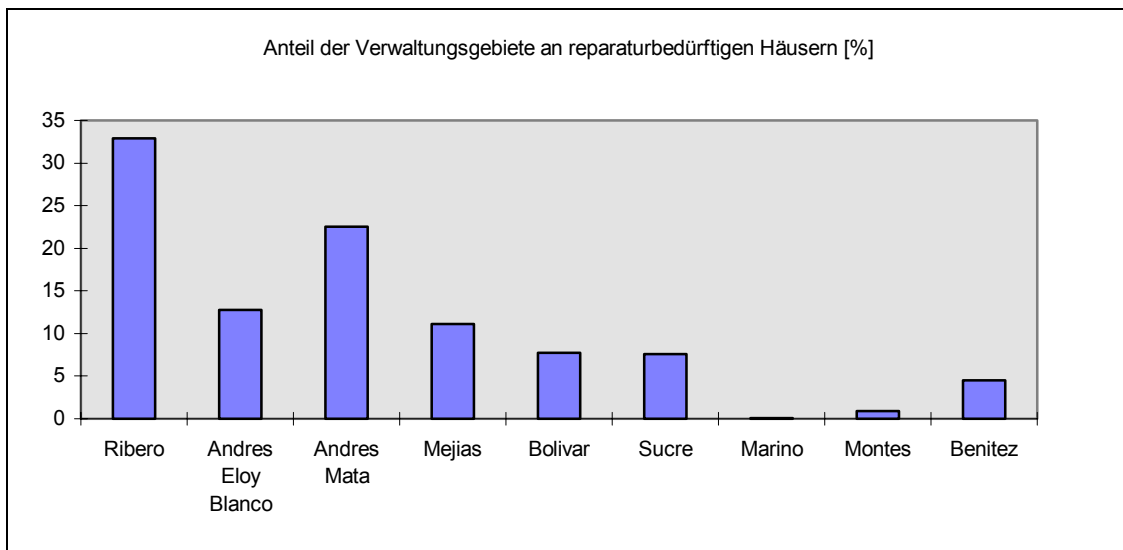
**Bild 6.** Schadensausmaß unmittelbar nach dem Ereignis nach [7].

Eine erste Schadensübersicht wurde von FUNREVI [7] vorgelegt. Darin enthaltene Angaben zur regionalen Schadensverteilung (innerhalb von Verwaltungseinheiten) werden nachfolgend über den prozentualen Anteil an geschädigten (Bild 6 oben), abzureißenden bzw. reparaturbedürftigen Häusern (Bild 6 unten) veranschaulicht.

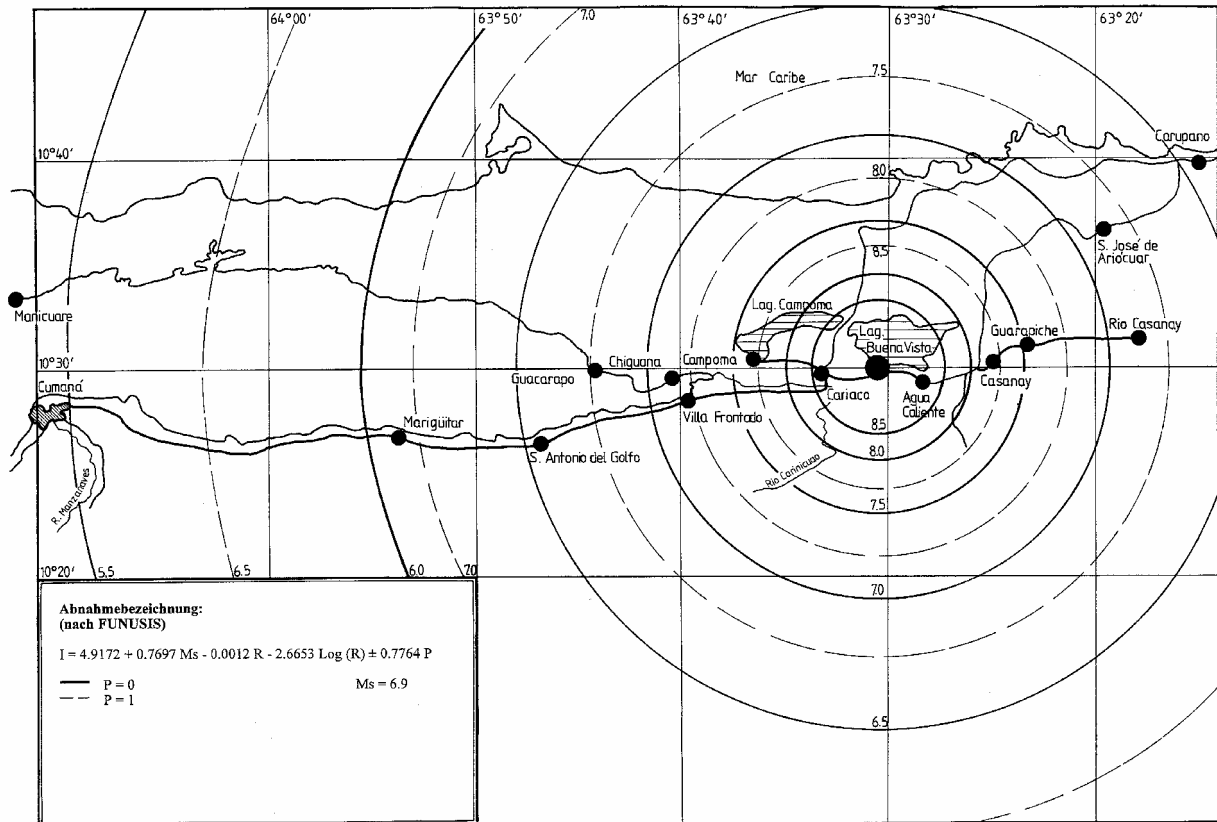
**Bild 7.** Kartenausschnitt der Provinz Sucre und Anzeige radial gleichförmiger Isoseisten nach Auswertung der Intensitätsabnahmebeziehung für die Mittelwerte ohne ( $P=0$ ) und mit Berücksichtigung der Streubreite ( $P=1$ ), nach [8].

Auf Grundlage der makroseismischen Befunde wurde eine Intensitätsabnahmebeziehung ermittelt. Bild 8 zeigt die beobachteten Intensitäten und Abnahmebeziehung. Eine von venezolanischen Kollegen ermittelte Abnahmebeziehung wird in Bild 7 herangezogen, um die Schütterwirkungen in der Provinz Sucre unter Annahme radial gleichförmiger Ioseisten darzustellen. Die Intensitätsabnahmebeziehung wird für Mittelwerte ( $P=0$ ) und unter Berücksichtigung der Streubreite ( $P=1$ ) in die geografische Situation eingeordnet. Es läßt sich jedoch zeigen, daß die Schütterwirkungen offensichtlich in Richtung der Verwerfung stärker ausgeprägt waren. Bild 9 illustriert diesen Effekt in einem Ausschnitt vorhandener Intensitätsbefunde.

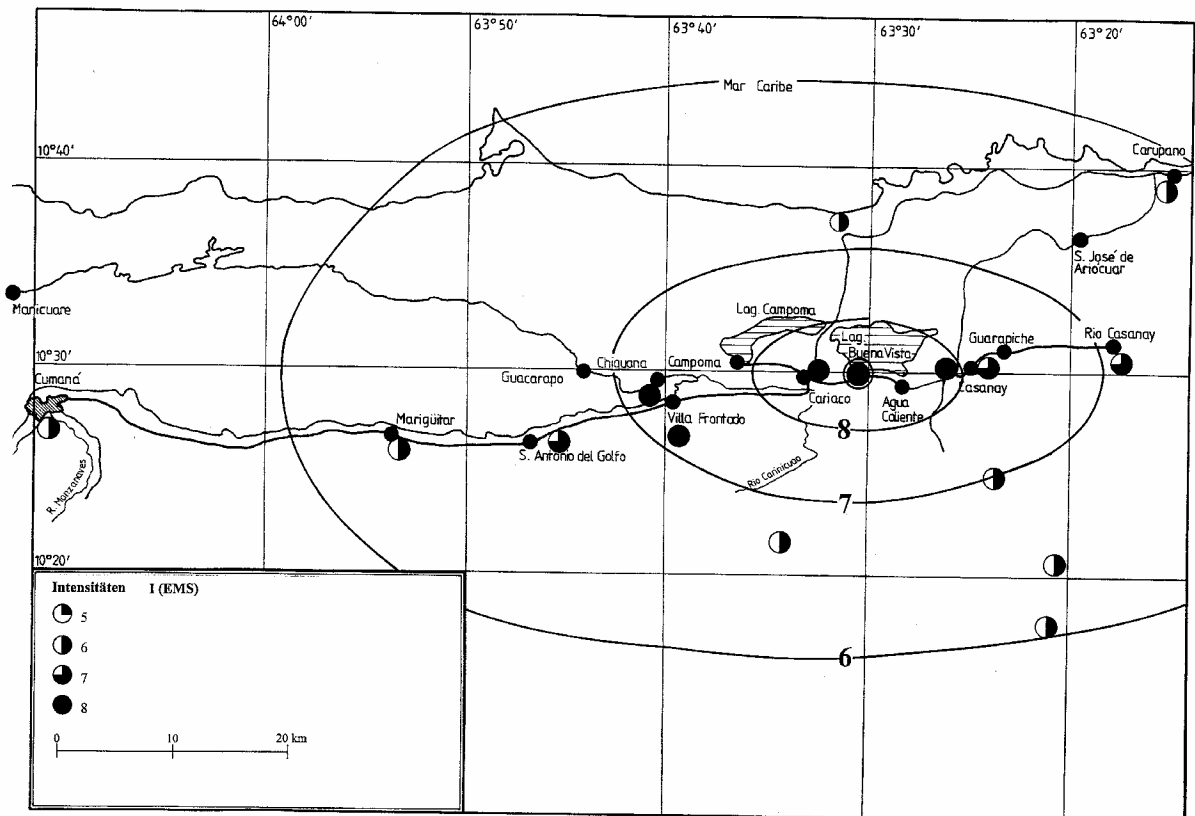
**Bild 10.** Kartenausschnitt der Provinz Sucre und abgeleitete (vorläufige) Verteilung der Schütterwirkungen (makroseismische Karte), nach Angaben in [8].

Über elliptische Ioseisten kann die räumliche Verteilung der Schütterwirkungen offensichtlich besser mit den Beobachtungen in Einklang gebracht werden (vgl. Bild 10). Dies läßt sich auch anhand der durchschnittlichen Abweichungen der beobachteten Intensitäten von der Entfernung (als log Funkt.) nachweisen.

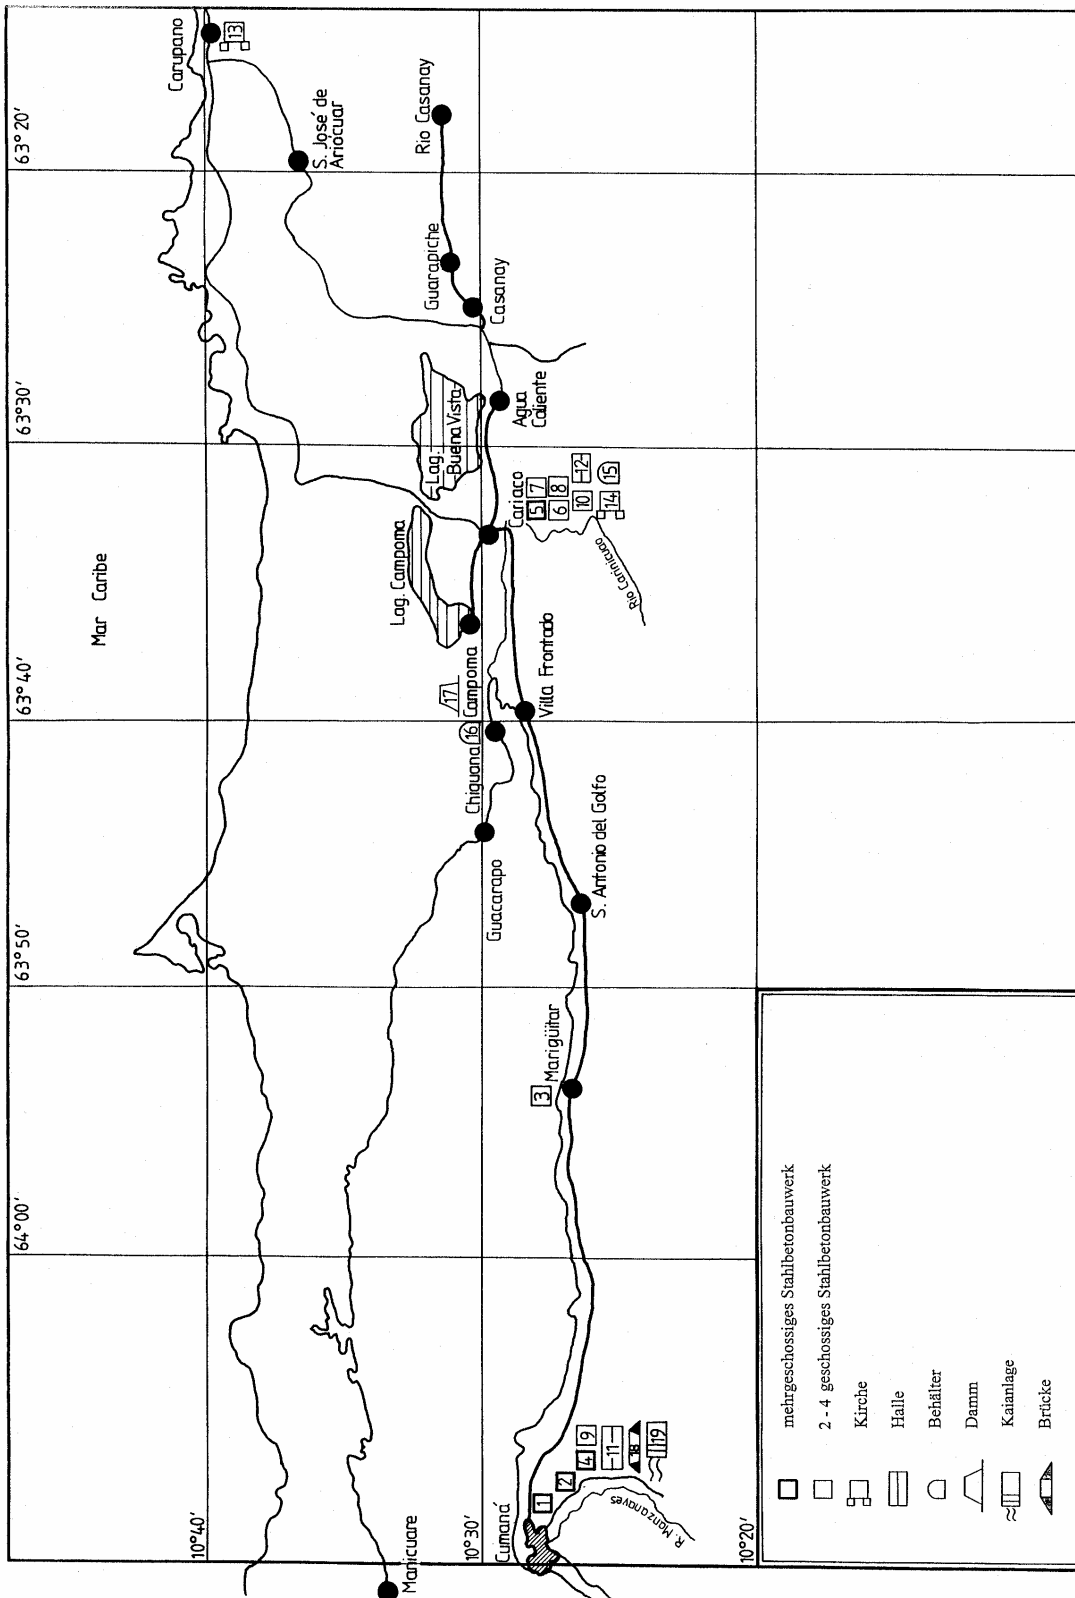
**Bild 11.** Kartenausschnitt der Provinz Sucre und Kennzeichnung markanter Schadensfälle (Anmerkung: Die Nummerierung der Schadensfälle entspricht der in den nachfolgenden Ausführungen.)

Ergebnisse zu (1) werden nachfolgend als „Schadensfälle“ kurz vorgestellt. Bild 11 gibt eine Einordnung in die geografische Situation. Der Nummerierung in Bild 11 folgend werden nachfolgend einige Schadensfälle skizziert.
